# Prüfbericht 2012 H

nach DIN 1076

Bauwerksname:	<b>Straßenbrücke über die Paar, Ottmarstr., Hügelshart</b>
Nächstgelegener Ort:	<b>Hügelshart</b>
Gemarkung:	<b>Hügelshart</b>
Bauwerksart:	<b>Einfeldbrücke aus Spannbetonfertigteilen</b>
Baujahr:	<b>1961</b>

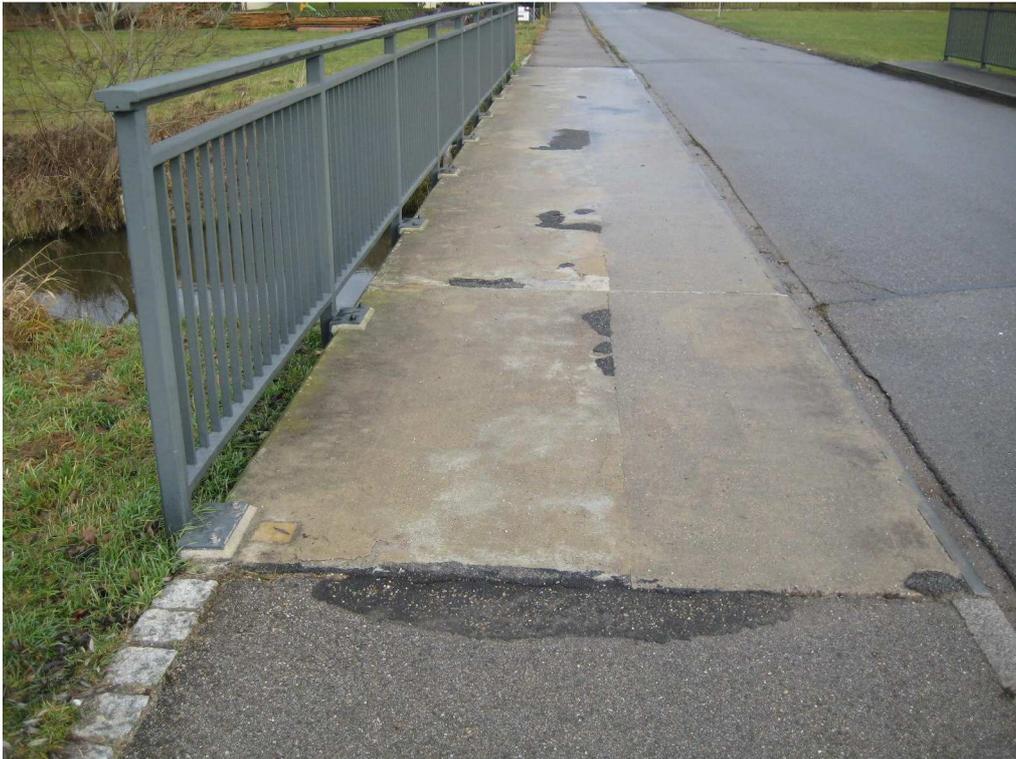
Bild 3: Abplatzungen in der nordwestlichen Kappenoberfläche

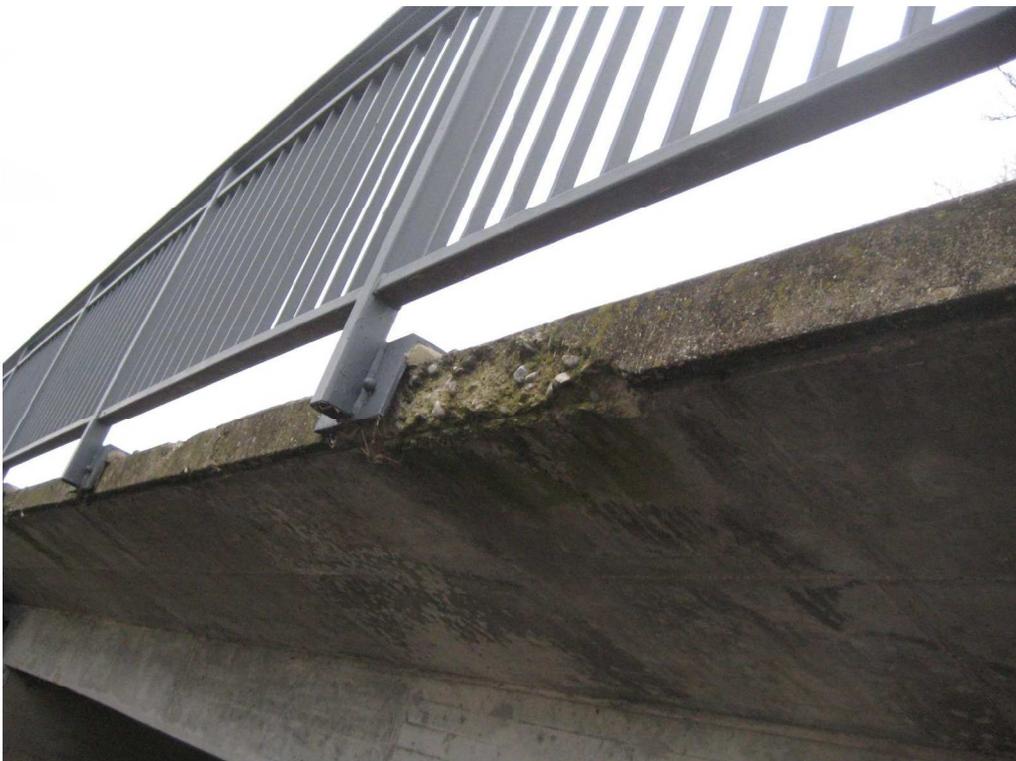
Bild 4: Betonabplatzung an der nordwestlichen Kappenstirnseite

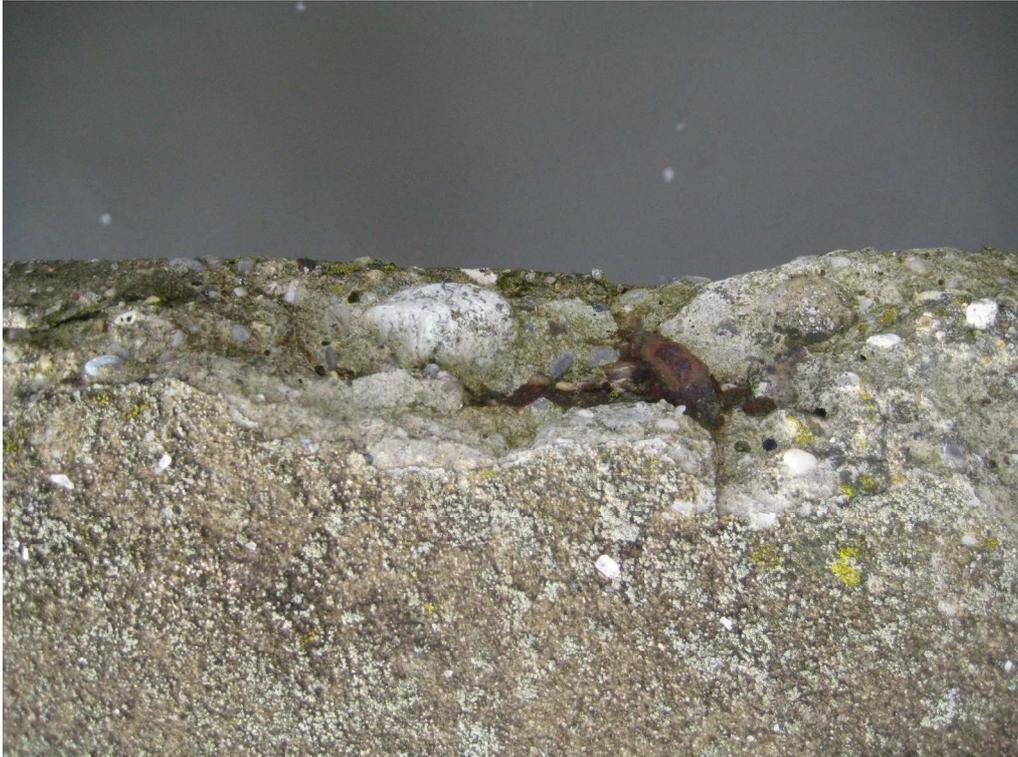
Bild 5: Abplatzung mit freiliegender korrodierter Bewehrung an der Kappenstirnseite

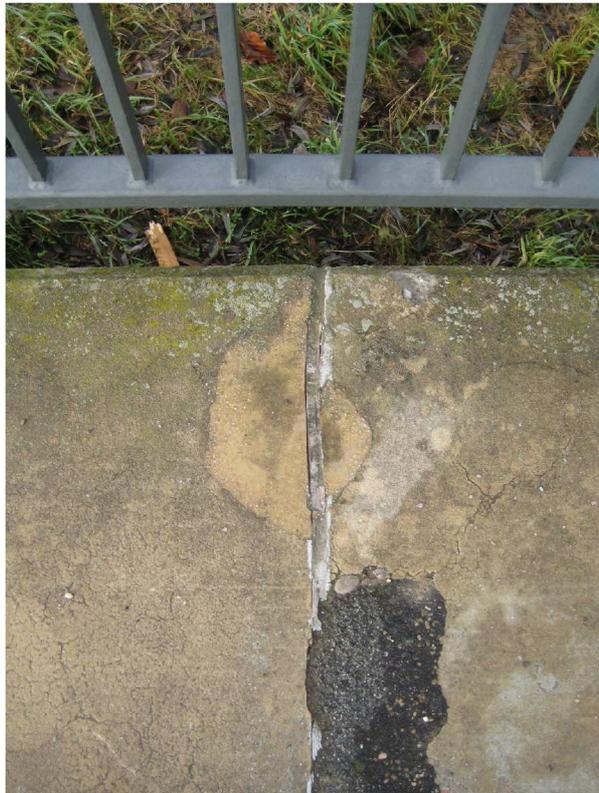
Bild 6: Schadhafte Kappenquerfuge
