Fotos der Bauschäden am Bestandsgebäude

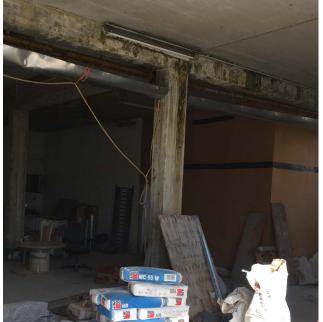
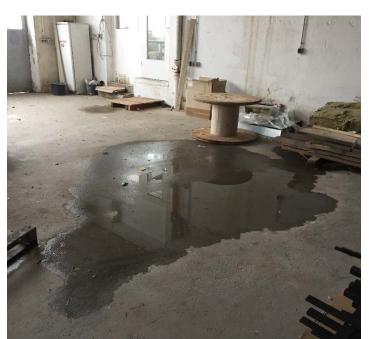
Gebäuderückseite: Schäden in der Abdichtung, Korrodierte Bewehrung sichtbar

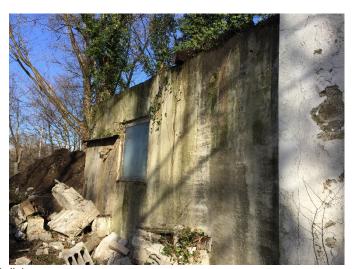
Gebäudewestseite: Putzabplatzungen infolge schadhafter Abdichtung

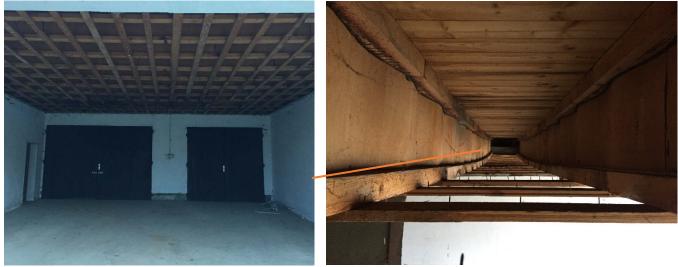
Garagenzufahrt: starke Durchbiegung der Holz-Wellstegträger und Fäulnis
