# Prüfbericht 2019 H

nach DIN 1076

Bauwerksname **Straßenbrücke Rederzhausen über Umlaufgraben**

Teilbauwerksname **Straßen, und Geh-und Radwegbrücke**

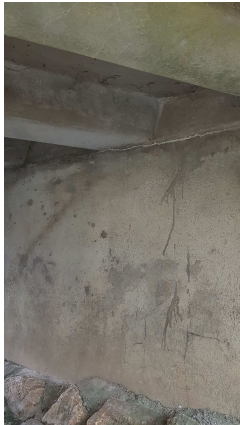
WIDERLAGERWAND-ÜBERBAU

[10] S=0, V=0, D=2 BSP-ID 006-02-03

Balken, Vollquerschnitt, Beton, Durchgehend,  
Allgemeiner Riss mit Wasseraustritt und Aussinterung,  
Länge: 5,000 m, Vorne am Bauwerk, Quer durchgehend,  
Riss mit Aussinterung zwischen Überbau und  
Widerlagerwand

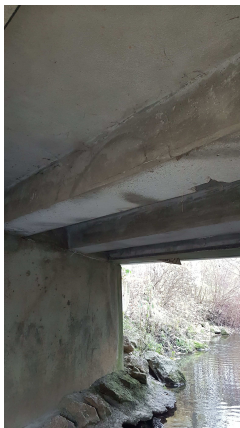
TRÄGER GERISSEN

[5] S=1, V=0, D=3 EP BSP-ID 006-03-05

Balken, Vollquerschnitt, Beton, Mehrfach, Längsriss mit  
Aussinterung, Länge: 20,000 m, Längs durchgehend,  
Unterseite, Sanierte Träger der Straßenbrücke wieder mit  
Rissen und Hohlstellen

Die Unterzüge der Straßenbrücke weisen Risse auf und sind wie beschrieben hohlklingend.

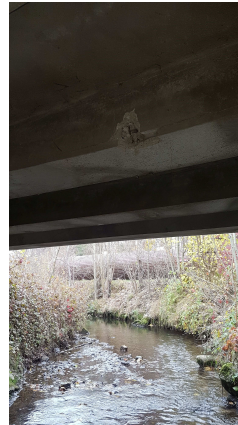
ABPLATZUNGEN

[4] S=2, V=0, D=3 EP BSP-ID 002-06

Balken, Vollquerschnitt, Beton, Mehrfach, Abplatzung  
mit freiliegender Bewehrung, Fläche: 4,00 m2, Längs  
durchgehend, Unterseite, Träger klingen hohl, zum Teil  
mit Abplatzungen.

Die Träger der Geh- und Radwegbrücke sind in Ordnung

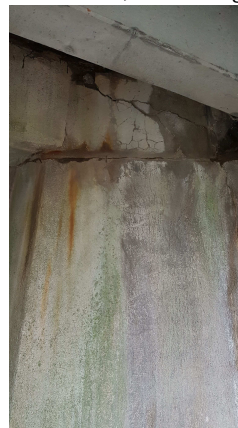
AUSSINTERUNG DER WIDERLAGER

[6] S=1, V=0, D=3 EP BSP-ID 021-06

Widerlager, Beton, Stellenweise, Durchfeuchtet mit  
Ausblühungen / Aussinterungen, Fläche: 3,00 m2, Ober-,  
unterstrom, Beidseitig, Unten

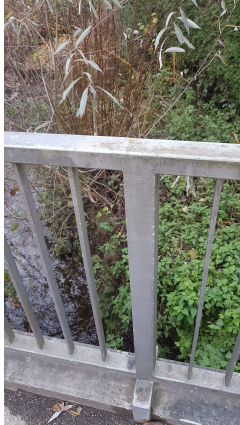
GELÄNDER\_HÖHE

[1] S=0, V=2, D=0 BSP-ID 231-11

Füllstabgeländer ohne Seil, Stahl / Metall, Durchgehend, Entspricht nicht den gültigen Vorschriften, Anteil: 100 %, Längs durchgehend, Oberstromig, Oben auf dem Bauwerk, Für Radwege ist eine Geländerhöhe von 1,2 m erforderlich und 1,3 m empfohlen

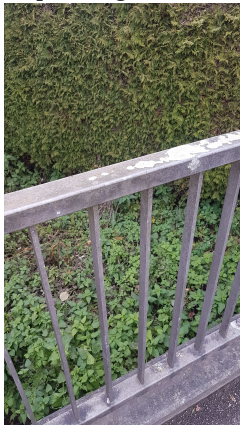
ABKREIDUNG

[2] S=0, V=0, D=2 BSP-ID 234-02

Füllstabgeländer ohne Seil, Stahl / Metall, Zahlreich, Abkreibende Beschichtung, Anteil: 60 %, Längs durchgehend, Beidseitig, Oben auf dem Bauwerk, Abkreibung der Beschichtung mit Beschädigung / Abplatzung der Beschichtung

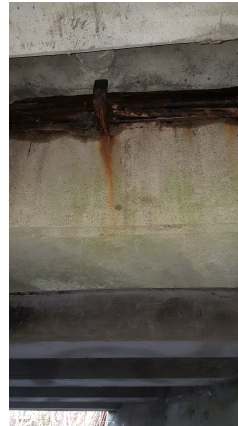
LEITUNG-ROST

[3] S=2, V=0, D=3 BSP-ID 261-09

Leitungen, Stahl / Metall, Durchgehend, Rostgrad D, Anteil: 100 %, Längs durchgehend, Oberstromig, Unterseite, Rohrleitung stark verrostet mit Schädigungen am Tragwerk der Brücke im Bereich der Aufhängungen.

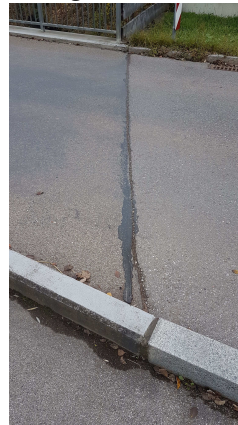
FAHRBAHNBELAG

[9] S=0, V=0, D=1 BSP-ID 241-15

Fahrbahnbelag, Bituminöse Baustoffe, Eine Stelle, Querrisse, Länge: 4,000 m, Hinten am Bauwerk, Quer durchgehend

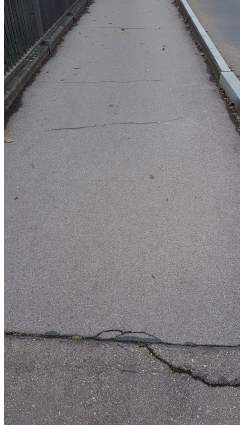
GEHWEGBELAG

[8] S=0, V=1, D=2 BSP-ID 241-16

Geh- und Radwegbelag, Bituminöse Baustoffe, Eine Stelle, Risse mit Belagsausbrüchen, Länge: 2,000 m, Vorne am Bauwerk, Unterstromig

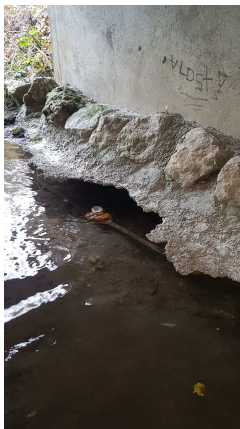
KOLKSCHUTZ

[7] S=1, V=0, D=2 BSP-ID 236-16

Steinschüttung als Kolkschutz, Ausgeprägt, Wasserausolkung/-ausspülung, Länge: 15,000 m, Vorne und hinten am Bauwerk, Quer durchgehend
