# Prüfbericht 2012 H

nach DIN 1076

Bauwerksname: **Straßenbrücke über den Umlaufgraben, Altdorfstraße, Rederzhausen**

Bauwerksname:	<b>Rad- und Fußgängerbrücke über den Umlaufgraben, Altdorfstraße, Rederzhausen</b>
Nächstgelegener Ort:	<b>Rederzhausen</b>
Gemarkung:	<b>Rederzhausen</b>
Bauwerksart:	<b>Stahlbetonbrücke</b>
Baujahr:	<b>1980</b>

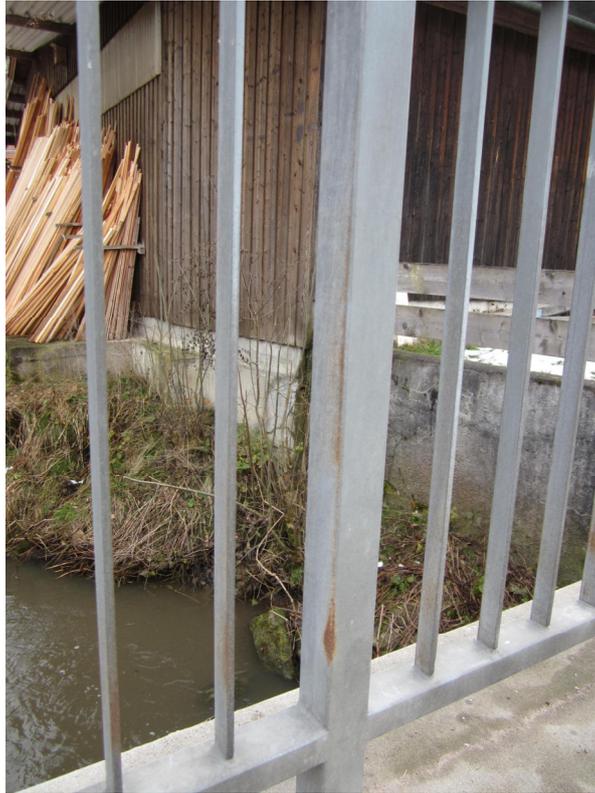
Am östlichen Geländer ist beginnende Korrosion erkennbar (Bild 1).

Bild 1: Geländer Unterstrom: Korrosion an den Füllstäben und Pfosten

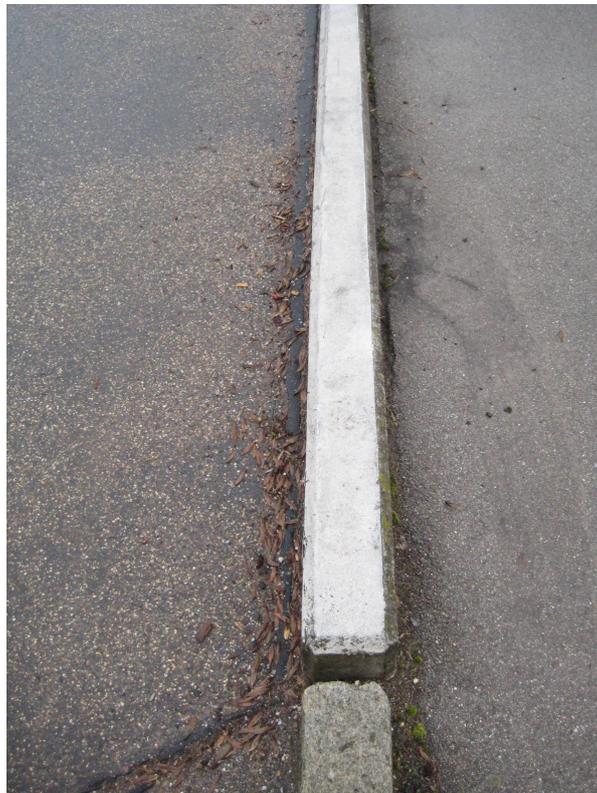
Die Fuge zwischen Straßen- und Fußgängerbrücke ist offen (Bild 2).

Die Dauerhaftigkeit ist im Wesentlichen durch die offene Fuge zur Fußgängerbrücke und die Betonschäden stark beeinträchtigt. Eine Schadenszunahme gegenüber der Hauptprüfung 2000 ist deutlich erkennbar.

Bild 2: Fuge zwischen Straßen- und Fußgängerbrücke

Die Fuge zwischen den beiden Bauwerken sollte abgedichtet werden.

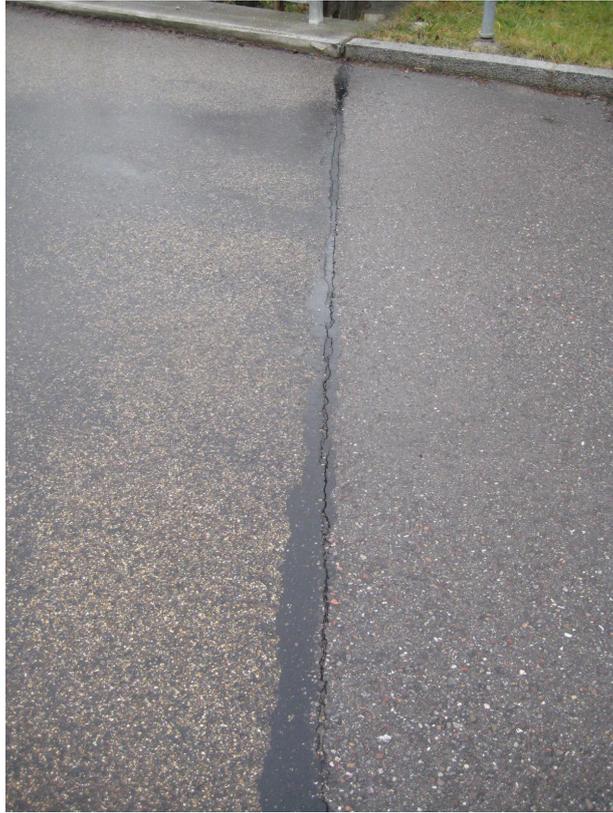
Die Querfuge am südlichen Bauwerksende ist gerissen (Bild 3).

Bild 3: Querriss im Asphaltbelag am südlichen Bauwerksende

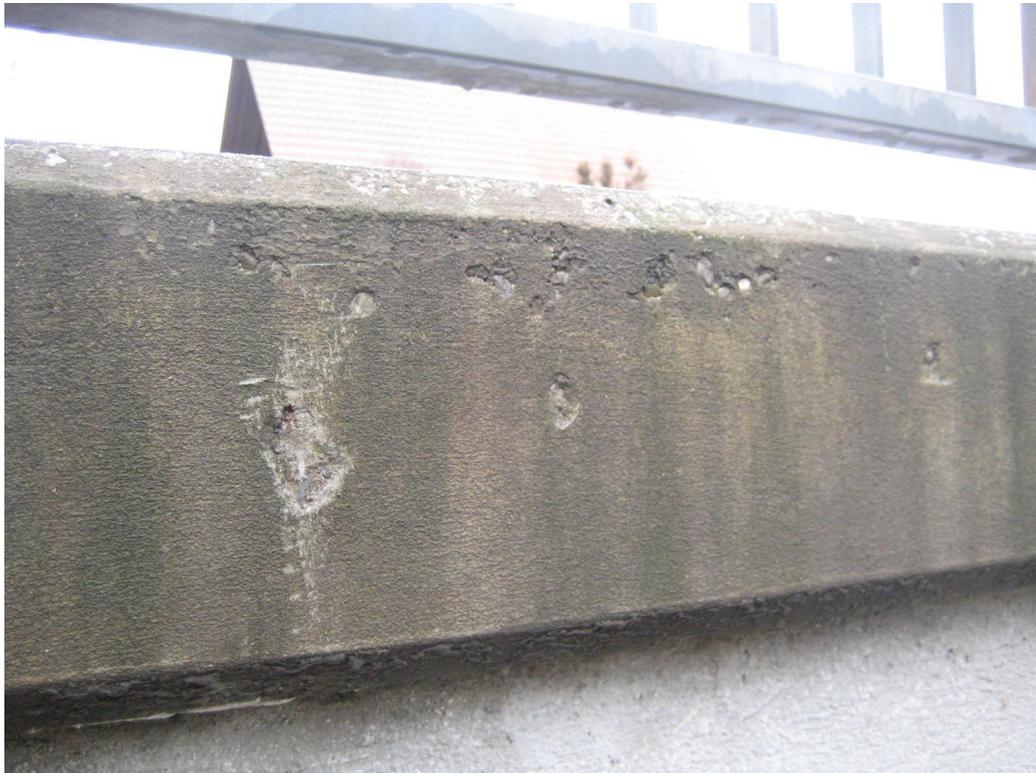
An der östlichen Betonaufkantung sind kleinere Lunker und Betonabplatzungen vorhanden (Bild 4).

Bild 4: Östliche Betonaufkantung: Lunker und Betonabplatzungen

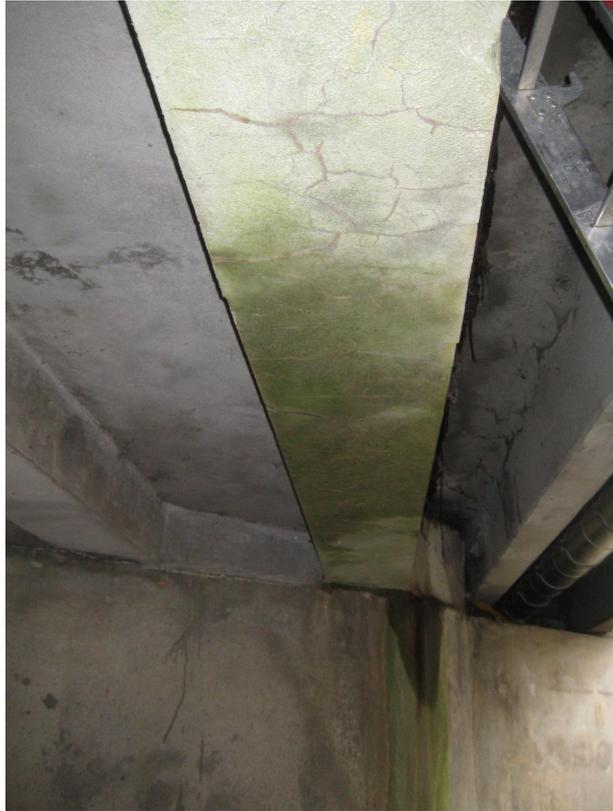
An der Unterseite der instandgesetzten Stege des Überbaus sind zahlreiche netzartige Risse und Hohlstellen vorhanden. Die Unterseite des westlichsten Steges ist durchfeuchtet und grün verfärbt (Bild 5).

Bild 5: Unterseite des westlichsten Steges: Durchfeuchtung und Verfärbung

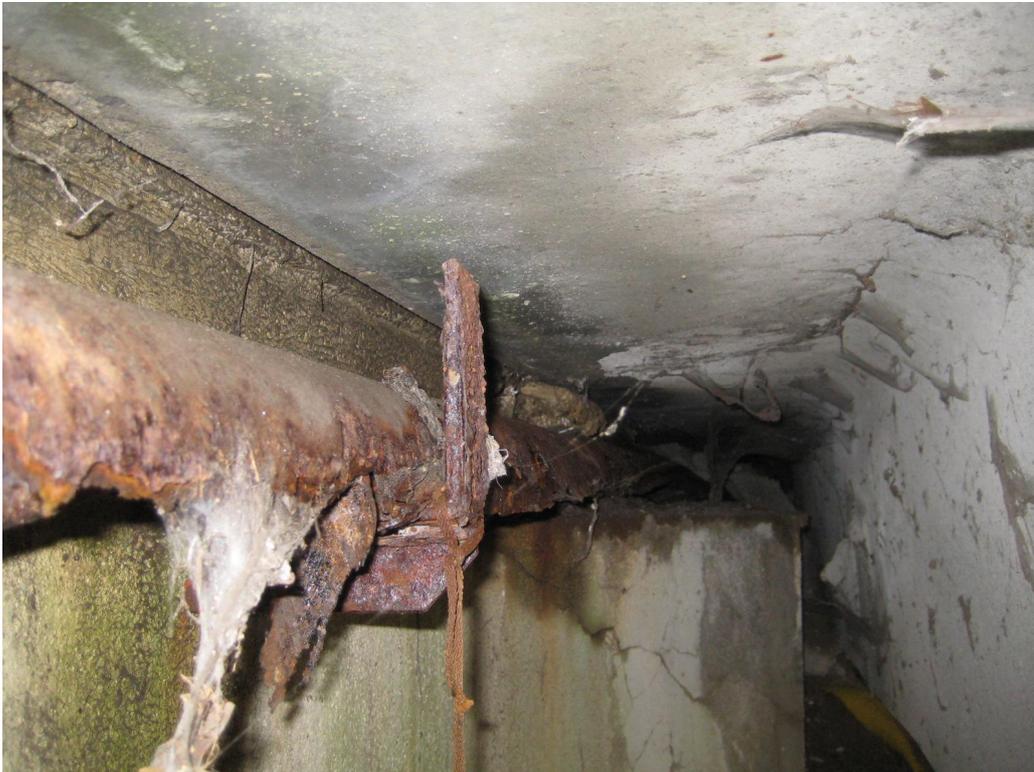
An der Stirnseite des westlichsten Steges sind vollständig korrodierte Versorgungsleitungen bzw. Schutzrohre montiert (Bild 6). Hinter den Versorgungsleitungen sind Hohllagen an der Instandsetzung der Stegfläche vorhanden. Oberhalb dieser Stegfläche befindet sich die nicht verschlossene Anschlussfuge zur Fußgängerbrücke.

Bild 6: Stirnseite des westlichsten Steges: korrodierte Versorgungsleitung und Hohlräume

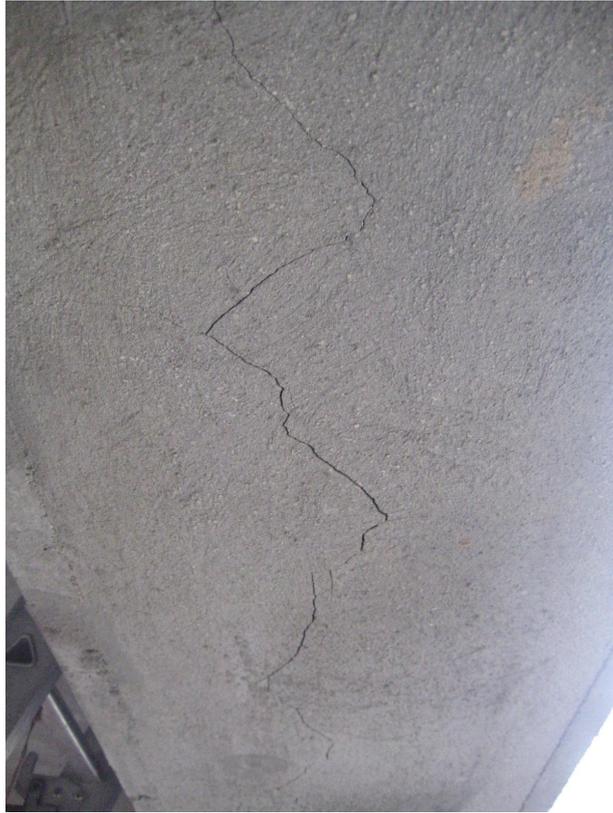
Auch an den weiteren Stegen sind Risse und Hohllagen ersichtlich. Die Rissweiten betragen zum Teil mehr als 1,2 mm. Der Instandsetzungsmörtel droht großflächig abzuplatzen (Bilder 7 bis 10).

Bild 7: Unterseite des östlichsten Steges: Risse und Hohllagen

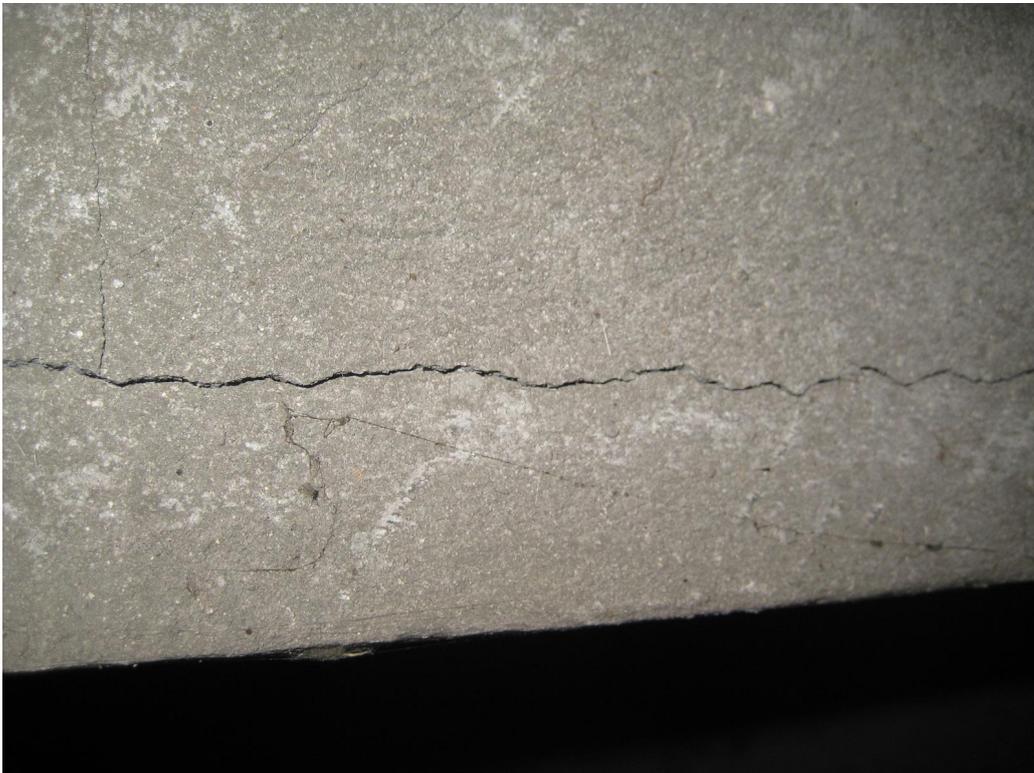
Bild 8: horizontaler Riss an der Seitenfläche des östlichsten Steges

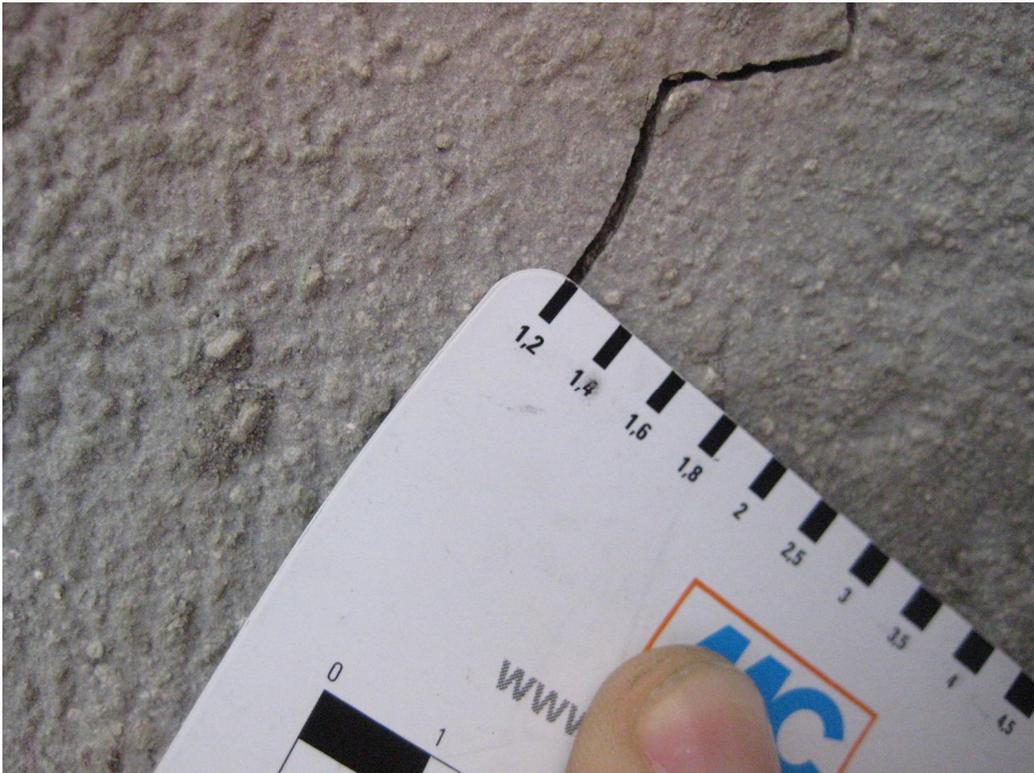
Bild 9: Rissweite an der Unterseite des östlichsten Steges

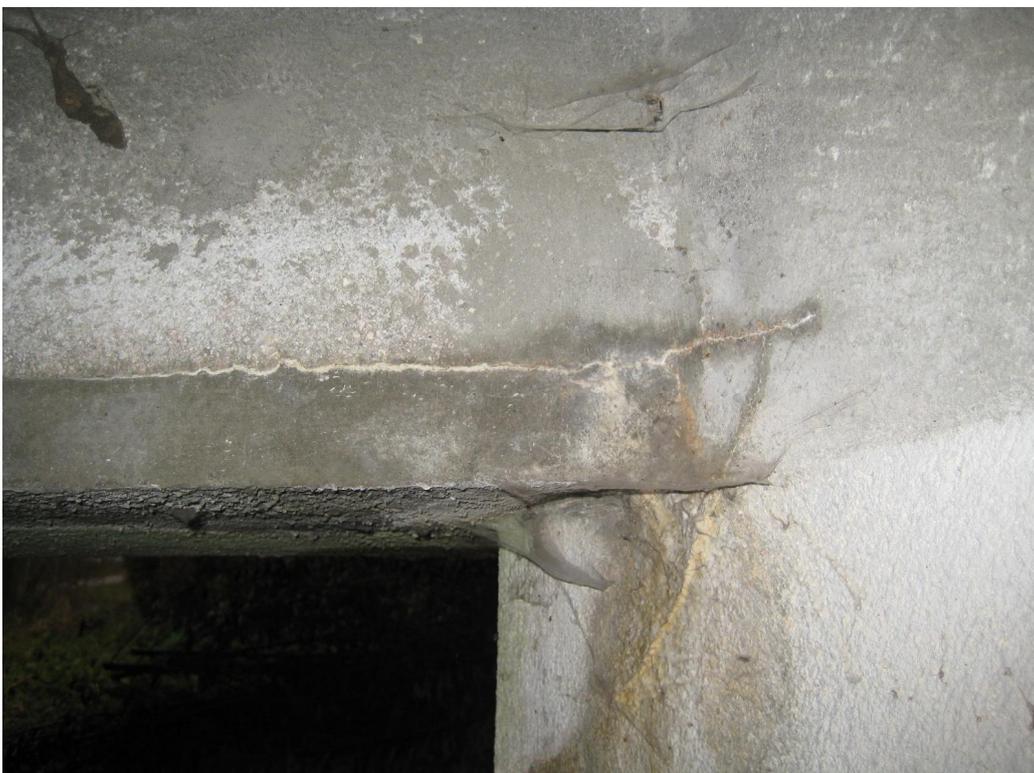
Bild 10: Östlichster Steg, Übergang zum nördlichen Widerlager

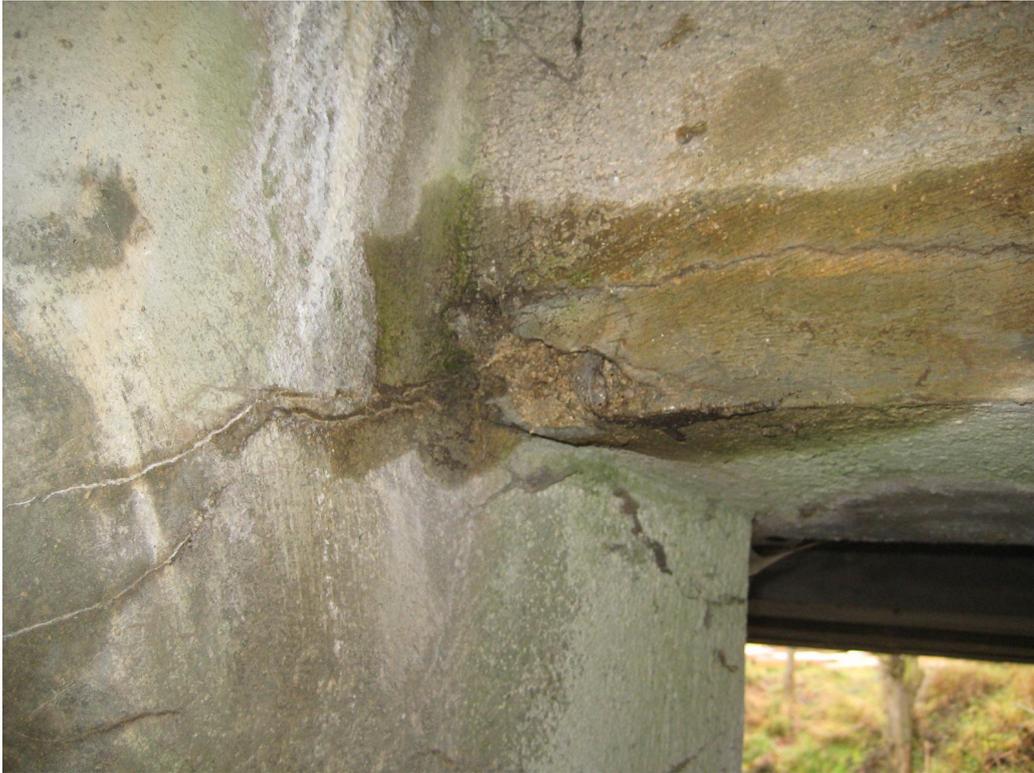
An beiden Widerlagerwänden sind zahlreiche Risse mit zum Teil starken Aussinterungen vorhanden (Bilder 11 bis 13).

Bild 11: Westlichster Steg, Übergang zum nördlichen Widerlager

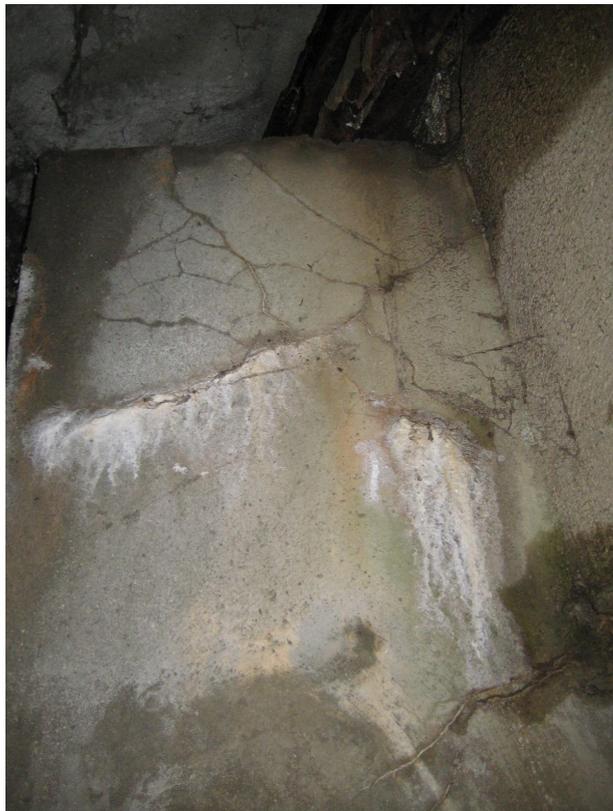
Bild 12: Widerlager Nord, westliches Ende: Risse mit starken Aussinterungen

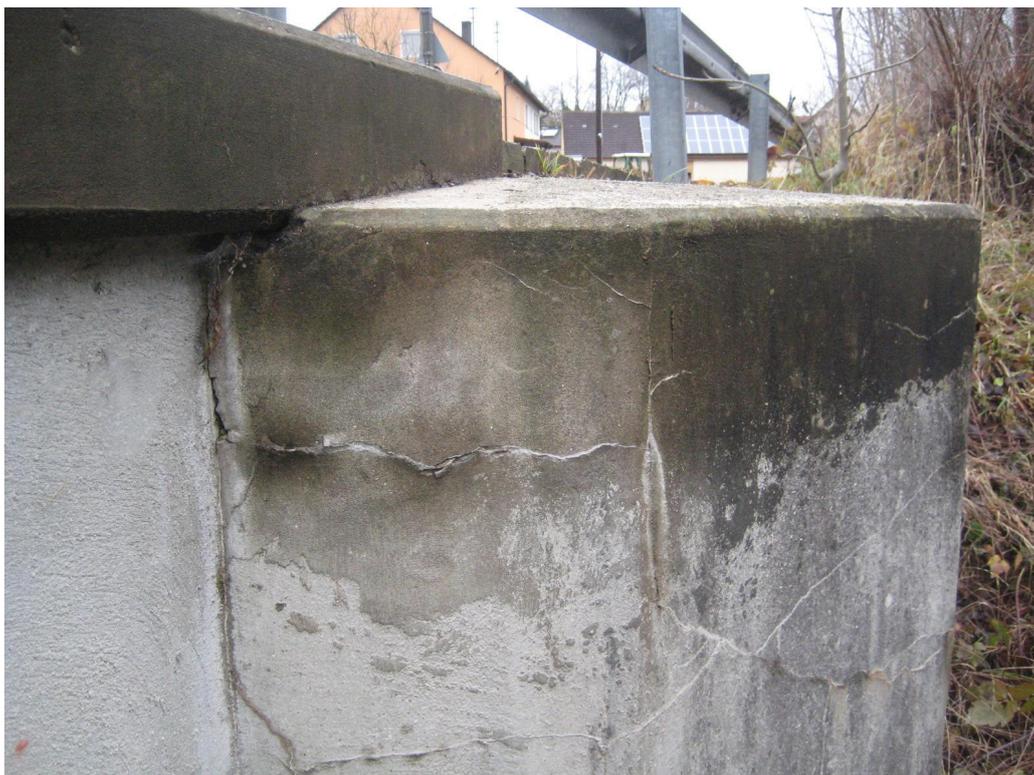
Bild 13: Widerlager Nord, östliches Ende: Risse und Hohllagen

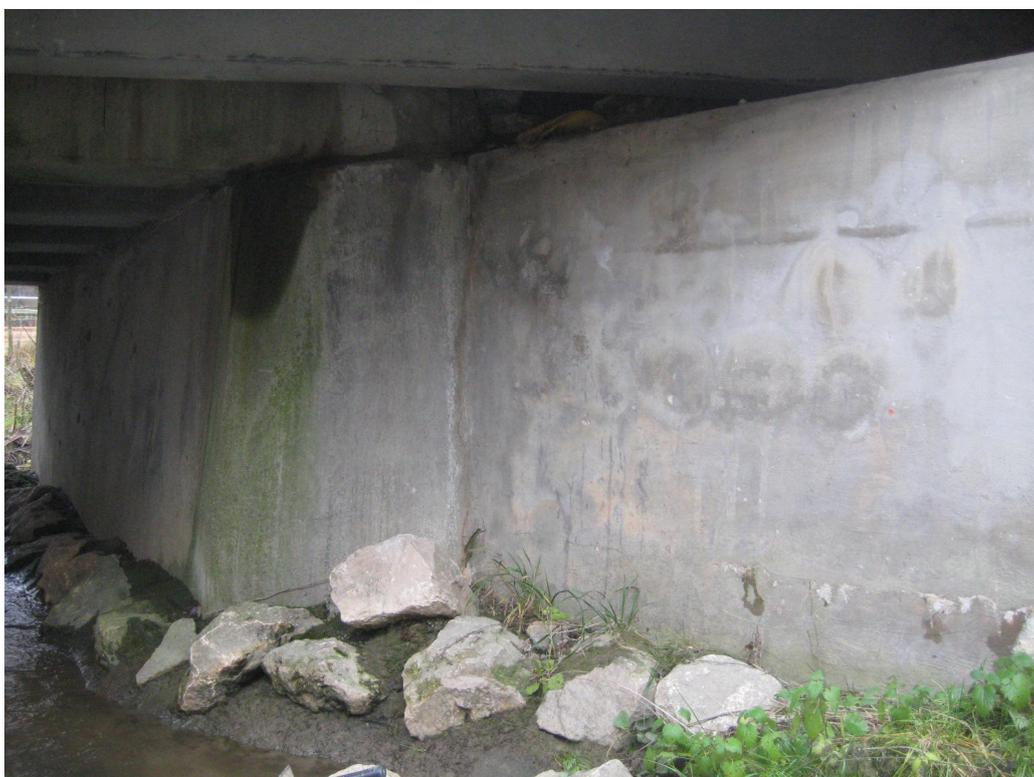
Unterhalb der Fuge zur Fußgängerbrücke sind beide Widerlagerwände durchfeuchtet (Bild 14).

Bild 14: Widerlager Süd: Durchfeuchtung unterhalb Fuge zur Fußgängerbrücke

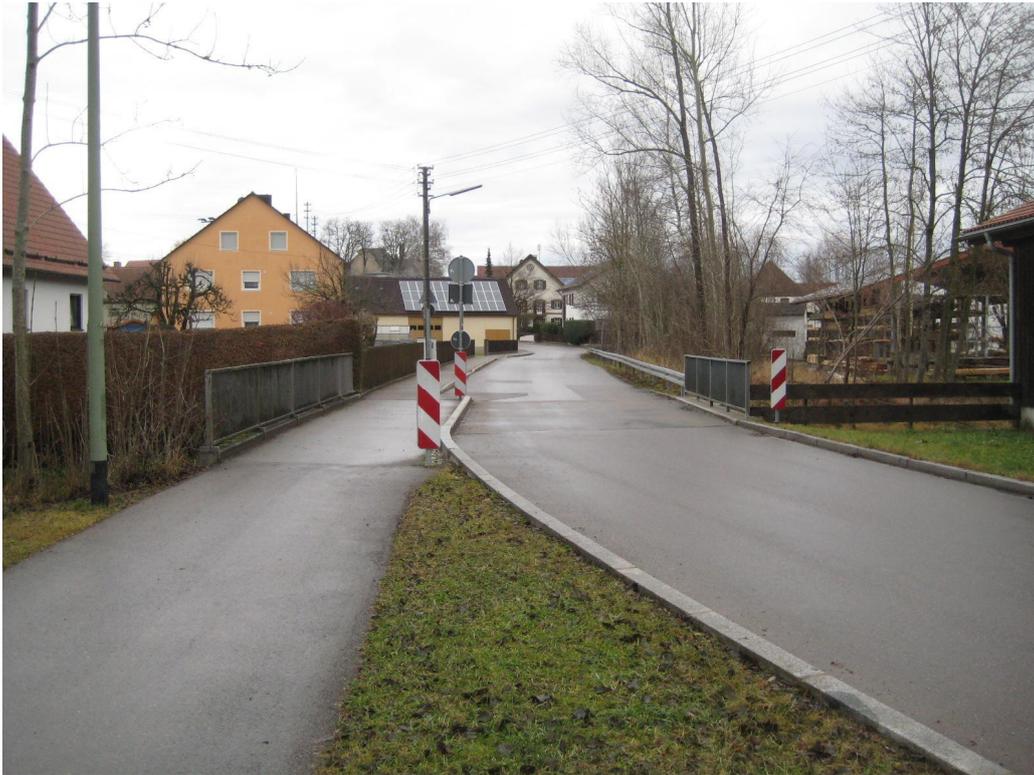
Unmittelbar Unterstrom der Rad- und Fußgängerbrücke grenzt eine Straßenbrücke an. Zwischen Straßen- und Fußgängerbrücke ist kein Geländer vorhanden (Bild 1).

Am westlichen Geländer ist beginnende Korrosion erkennbar.

Bild 1: Geländer Oberstrom: Korrosion an den Füllstäben und Pfostenfüßen

Der Korrosionsschutz am Geländer sollte instandgesetzt werden.

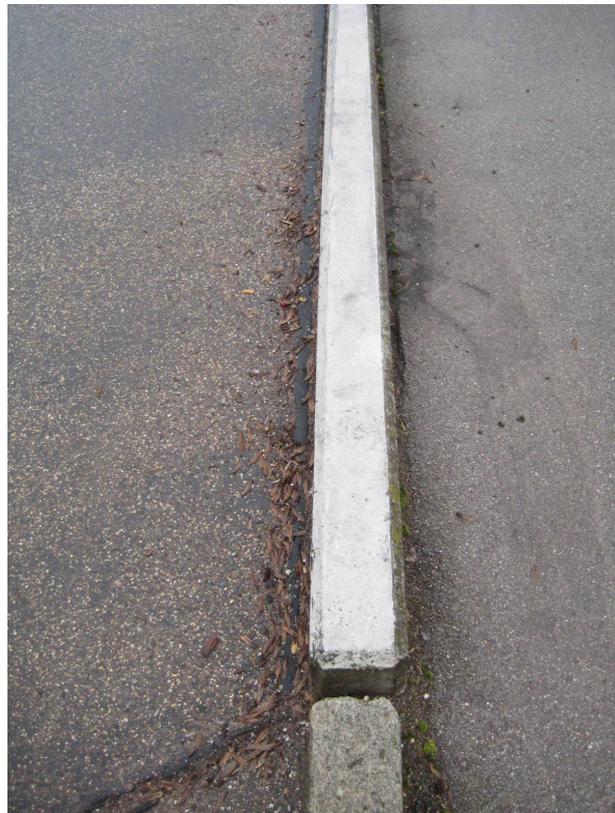
Die Fuge zwischen Straßen- und Fußgängerbrücke ist offen (Bild 2).

Die Dauerhaftigkeit ist im Wesentlichen durch die offene Fuge zur Straßenbrücke und die Betonschäden beeinträchtigt.

Bild 2: Fuge zwischen Straßen- und Fußgängerbrücke

Die Fuge zwischen den beiden Bauwerken sowie die Asphaltanschlussfugen an den Bauwerksenden sollten abgedichtet werden.

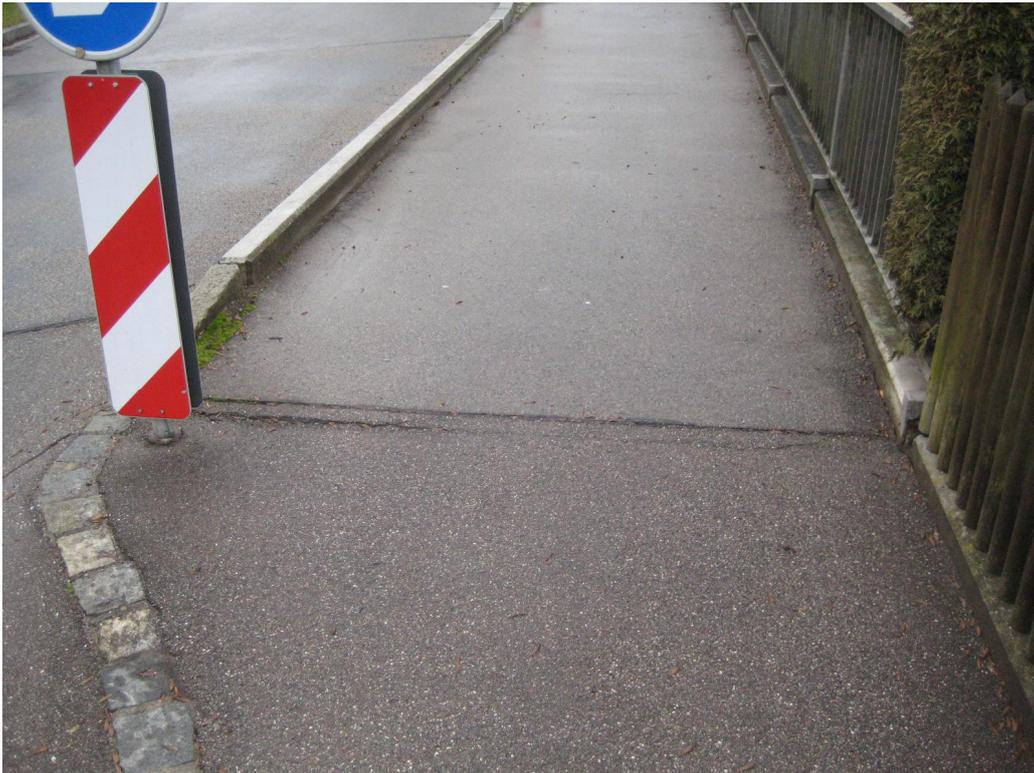
Die Querfuge am nördlichen Bauwerksende ist gerissen (Bild 3).

Bild 3: Querriss im Asphaltbelag am nördlichen Bauwerksende

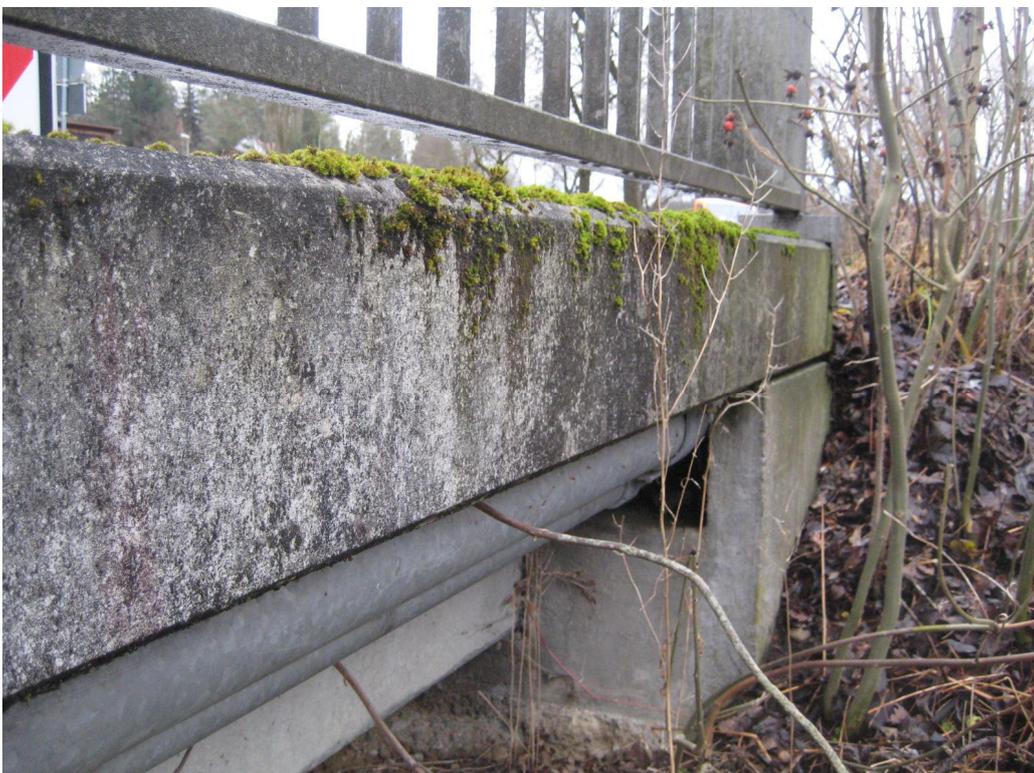
An der westlichen Betonaufkantung ist Moosbewuchs vorhanden (Bild 4).

Bild 4: Westliche Betonaufkantung: Moosbewuchs

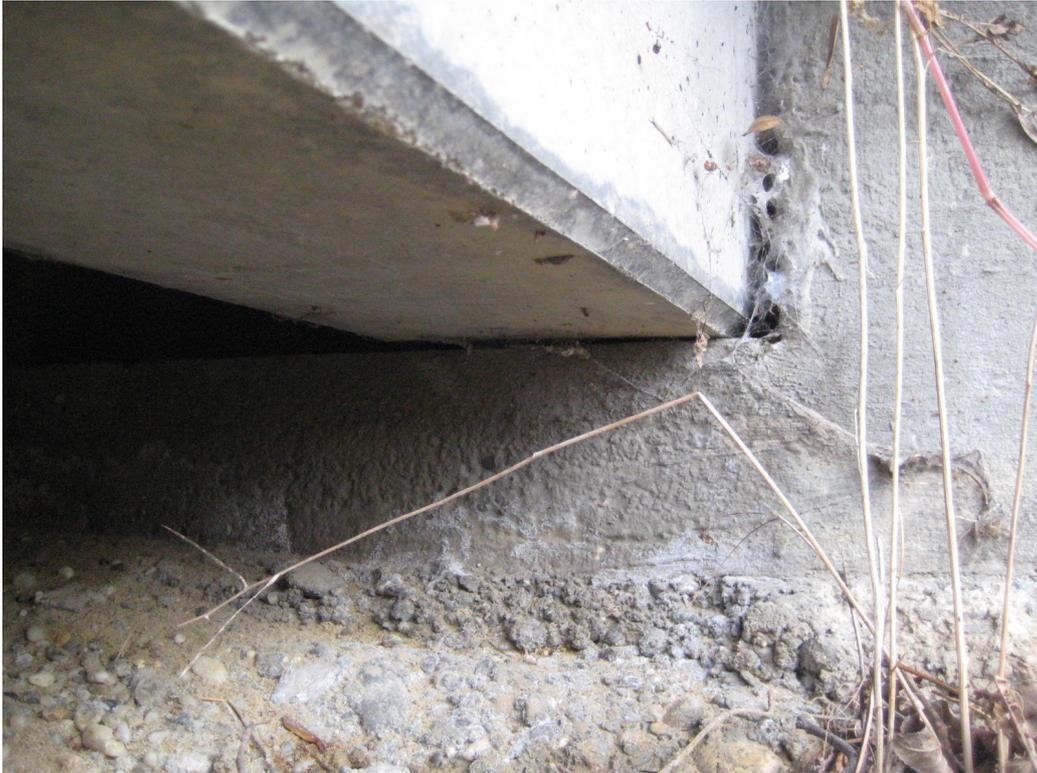
Der Überbau liegt ohne erkennbare Lagerkonstruktion auf den Widerlagern auf (Bild 5).

Bild 5: Auflagerbereich ohne erkennbare Lagerkonstruktion

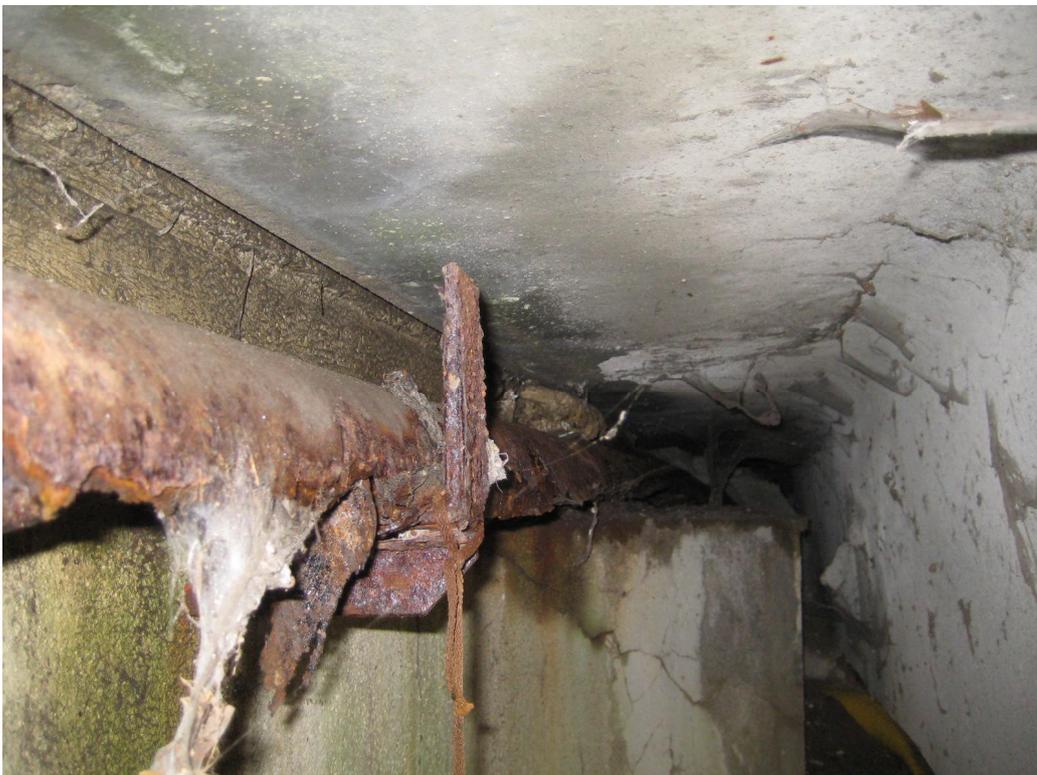
An der Fuge zur Straßenbrücke tritt Oberflächenwasser ein und führt zu Durchfeuchtungen an der Unterseite des östlichen Kragarms (Bild 6).

Bild 6: Östlicher Kragarm: korrodierte Versorgungsleitung und Durchfeuchtung
