| <b>Beschlussvorlage</b><br><b>2023/148</b> | Referat | Finanzreferat |

**Wohnungen Hermann-Löns-Straße 19, 21**  
**weiteres Vorgehen zur statischen Situation**

**Wohngebäude Hermann-Löns-Str. 19, 21**

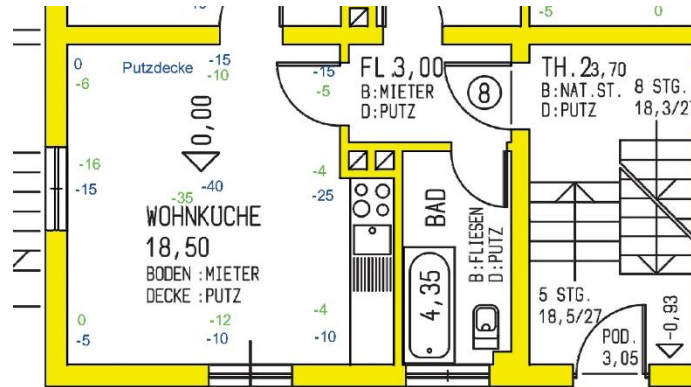
Beispiel: EG Wohnung (Blau=Deckenvermessung)

Bei einer Standard-Wohnungssanierung nach Mieterwechsel wurden im Juli 2022 durch Entfernung der Holz-Deckenbeplankung, Risse in der Wohnungsdecke festgestellt.

Daraufhin wurde Statiker Herr Di Valentin zur Überprüfung der Tragfähigkeit hinzugeholt. Herr Di Valentin erstellte demnach eine Bestandsaufnahme als Grundlage der weiteren Vorgehensweise. Daraufhin wurden Mitte November von Abt. 23 und dem Bauhof alle Wohnungsdecken des Wohnblocks auf ähnliche Risse oder Durchbiegung überprüft.

Das 1954 erbaute und 2006 sanierte Wohngebäude weist erhebliche Durchbiegungen sämtlicher Decken auf. Die ausgeführten Stahlsteindecken hängen bei Spannweiten von 4,60m bis zu 40mm durch. Dies bedeutet eine signifikante Überschreitung der zulässigen 15mm. In einzelnen Feldern sind, parallel zur Spannrichtung, Risse vorhanden. Die Rüttelarbeiten an der Vinzenz-Pallotti-Schule wurden als möglichen Grund der Durchbiegung und Risse ausgeschlossen, da das Schadensbild laut Di Valentin ein anderes wäre. (Risse in den Wänden)

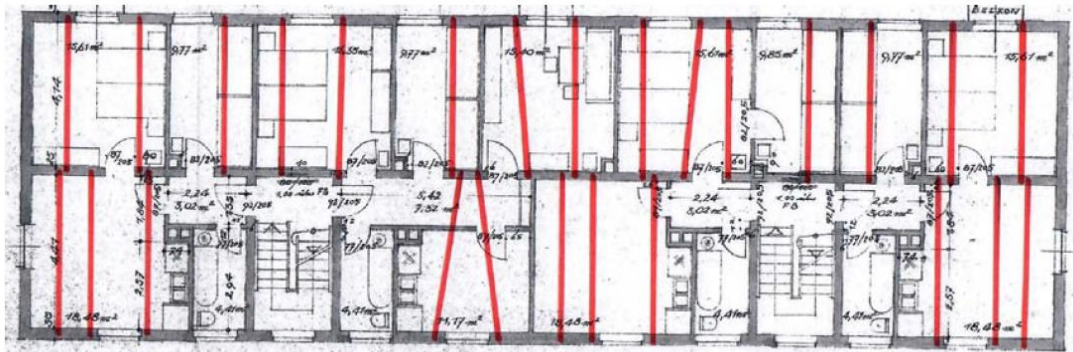
Beispiel OG: Stahlträgervariante zu 1

**Abfangträgeraufteilung:** je 2x HEA120

Obergeschoss  $15 * 2 * 4,40\text{m} + 11 * 2 * 4,60\text{m} = \text{ca. } 233,5 \text{ lfm}$

1. Variante 1:  
Als **Sicherungsmaßnahme** können Stahlträger unter allen Decken eingebaut werden. Diese dienen **nur** der Standsicherheit und können die Durchbiegung nicht beheben. Durch den Einbau werden die Raumhöhen erheblich eingeschränkt. (Ca. 20cm) Diese Variante wird vom Statiker nur als Übergangsmaßnahme bis zur Erneuerung der Decken oder dem Abbruch des Gebäudes vorgeschlagen.
