# **Artenschutzrechtliche Vorabschätzung**

**Baufeldfreimachung  
Bebauungsplan Nr. 95 Stadt Friedberg  
(Bauabschnitt 1)**

Fassung vom 25. August 2023

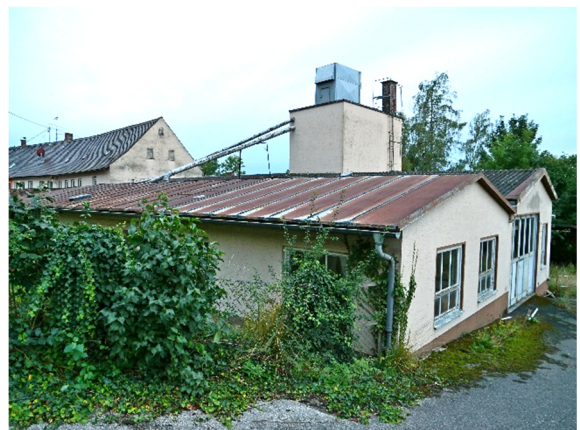
**Foto 2:** Gebäudekomplex der ehemaligen Schreinerei Rupp von Nordosten

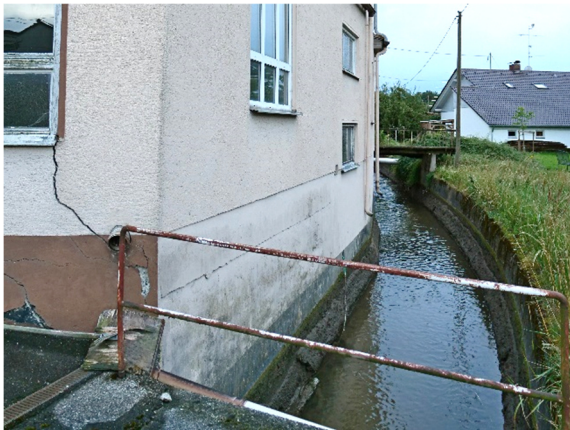
Der Lauf der Friedberger Ach ist im Geltungsbereich durchgehend kanalisiert, seine Gewässerstruktur somit vollständig verändert.

**Foto 5:** Kanalisierter Lauf der Friedberger Ach unmittelbar westlich von Gebäude Nr. 3

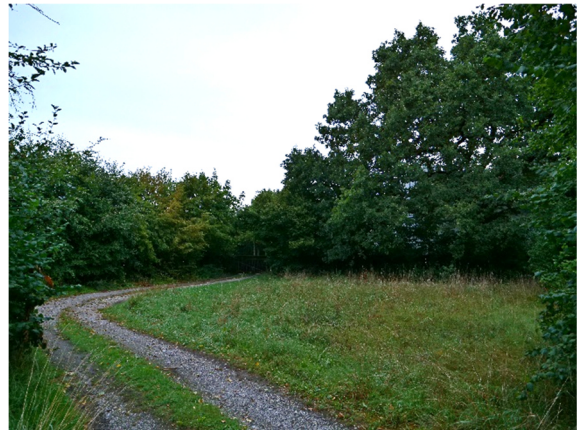
**Foto 6:** Grünfläche im Nordwesten des Geltungsbereichs; über dieser wurde am Morgen des 25.8.2023 eine jagende Fledermaus beobachtet

Im Verlauf einer Kontrolle der Dachbereiche und -überstände von außen während der für Fledermäuse typischen Schwärmzeiten vor Beginn der Morgendämmerung wurden keine Ein- oder Ausflüge beobachtet. Die Flugbewegungen einer über der Grünfläche im Nordwesten des Gebiets jagenden Fledermaus waren erkennbar nicht auf ein Quartier (Gebäude bzw. Gehölz) im Untersuchungsgebiet ausgerichtet.
