**Artenschutzbeitrag im Vorfeld des geplanten Rück- und Neubaus eines  
Veranstaltungsstadels in Rohrbach, 86316 Friedberg**

Kontrolle des Abrissgebäudes auf sein Quartierpotential für Fledermäuse und Vögel  
sowie auf einen aktuellen und ehemaligen Besatz durch geschützte Arten

-Kartierbericht-

*Stand: 30.10.2020*

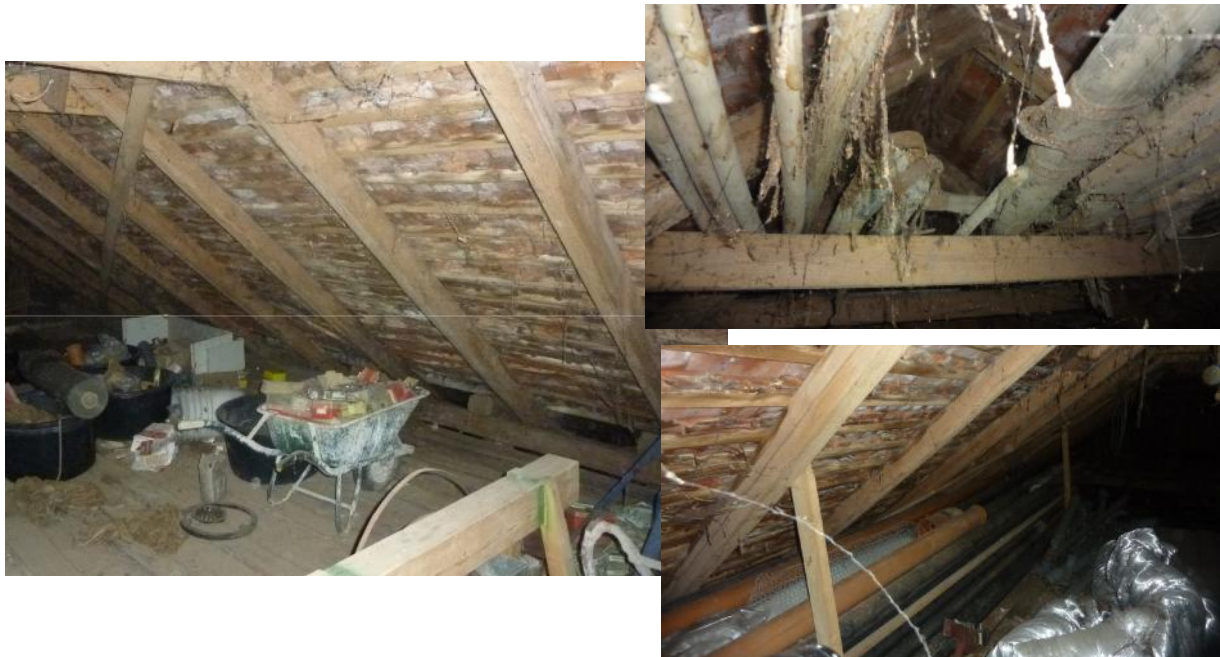
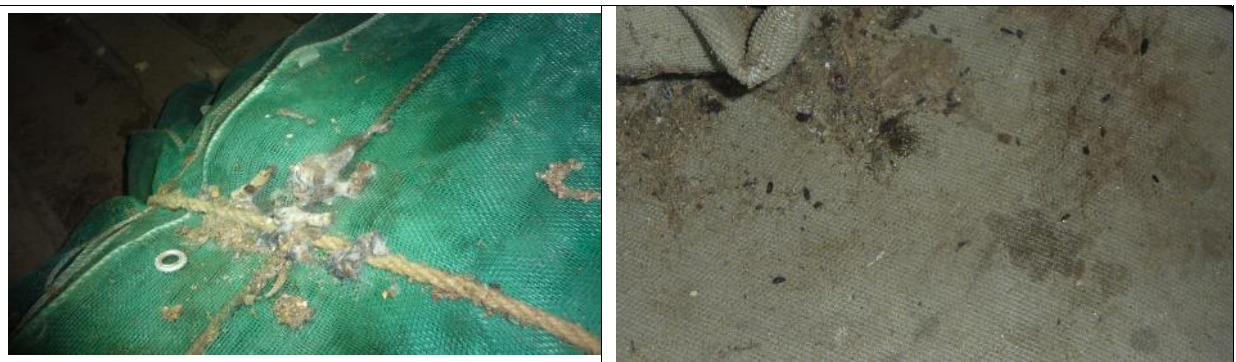
Die Kontrolle des Stadels ergab keine Hinweise auf eine aktuelle oder ehemalige Nutzung als Fledermausquartier. Es fand sich bei der gut einstündigen Suche ein einzelnes älteres Fledermauskotpellet. Dieses könnte sowohl von einem Einzeltier stammen wie auch von einer Fledermaus, die den Stadel nur als nächtlichen Hangplatz nutzte oder um dort zu jagen. Als Fledermaus-Sommerquartier potentiell gut geeignet, wäre der Dachstuhl des Stadels sowie das Zwischendach. Es finden sich zahlreiche Öffnungen durch die Fledermäuse und Vögel ein und ausfliegen könne. Der Dachstuhl ist mit unterschiedlichen Geräten und Materialien vollgestellt, konnte aber gut abgesucht werden. Es war auch deutlich zu erkennen, dass im Vorfeld nichts gekehrt wurde und die Staubschicht sich über Jahre angesammelt hat. Der First war verhangen von Spinnweben die, wie auch alle Gegenstände auf Fledermauskot hin abgesucht wurden (Abb. 1). Es fand sich frischer Marderkot im Dachstuhl aber keinerlei Hinweise auf ein Fledermausquartier bzw. Hangplätze von Fledermäusen. Gleiches gilt für das Erdgeschoss. Auch hier wurde vor allem unter Balken, entlang der Wände, hinter Brettern alles gründlich nach Kotpellets abgesucht. Dort fanden sich auch viele Pellets, die aber allesamt Mäusen zuzuordnen waren. Hohlblocksteine sind keine verbaut, es ist ein reiner Holzbau. Das einzige Fledermauskotpellet lag auf gelagerten Gegenständen mittig im Stadel im Erdgeschoss.

**Abbildung 1: Dachstuhlbereiche des Stadels.**

- ) Der Rückbau des Stadels sollte außerhalb der Vogelbrutzeit zwischen 01. Oktober und 28. Februar erfolgen. Ist dies zeitlich nicht möglich, sollten zumindest das Dach des Stadels

abgebrochen werden, so dass kein Quartierpotential für Fledermäuse und keine Nistmöglichkeiten für Vögel in oder an den Gebäuden mehr bestehen.

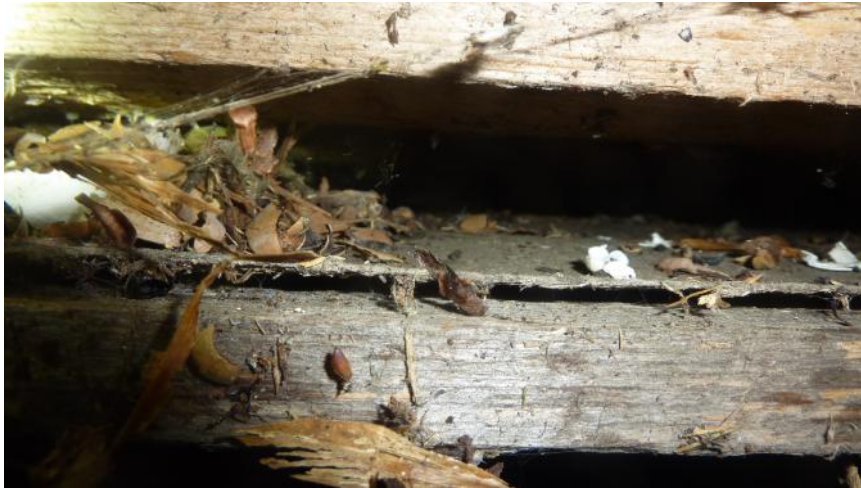
Vor allem im Dachstuhl des Stadels lag Kot des Steinmarders (*Martes foina*) (Abb. 5). Hinweise auf geschützte Kleinsäuger wie den Siebenschläfer (*Glis glis*) ergaben sich keine.

**Abbildung 2: Marder- und Mäusekot im Stadel.**

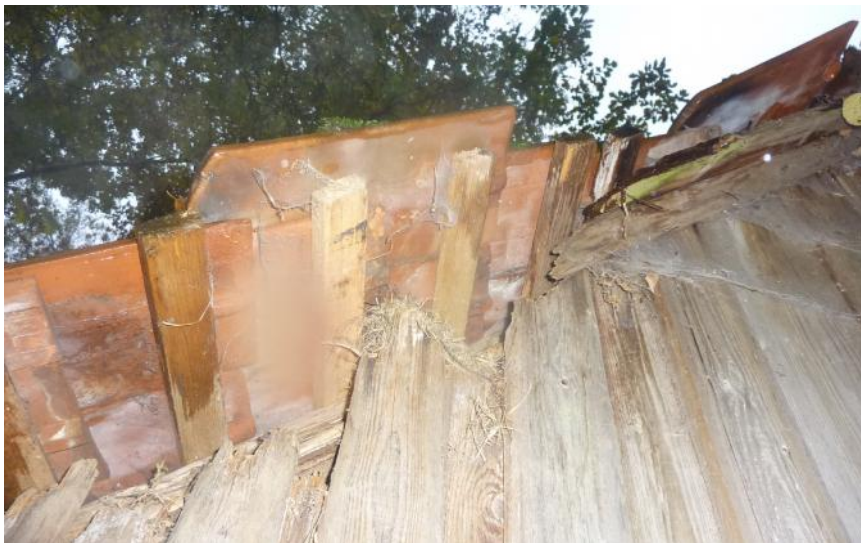
Ein hohes Quartierpotential besitzt der Zwischendachbereich auf der Ostseite (Abb. 3). Hier findet sich über dem überdachten Holzlagerplatz ein flächiger ca. 4 cm hoher Spalt. Dieser konnte mit Taschenlampe ausgeleuchtet werden und auch hier lag Rattenkot. Es fand sich kein Hinweis auf Kotansammlungen von Fledermäusen. Auch unter dem Dachüberstand wurde an keiner Stelle

Fledermauskot entdeckt, der bei regelmäßigen Aus- und Einflügen dort im Traufbereich in den zahlreichen Spinnennetzen hätte hängenbleiben können. Der Stadel ist nicht unterkellert. Er besitzt kein Winterquartierpotential für Fledermäuse. Einzige Ausnahme kann die Rauhaufledermaus darstellen, die auch in Holzstapeln überwintern kann.

**Abbildung 3: Quartierpotential für Fledermäuse im Zwischendach. Dort fan sich Mäuse und Rattenkot.**

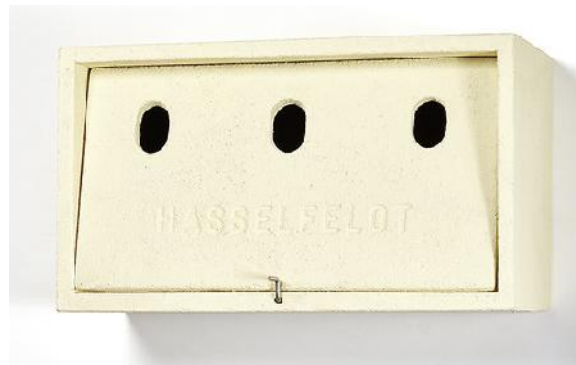
**Abbildung 5: Beispiel für einen Sperlingskoloniekasten (Fa. Hasselfeldt) der an einer Gebäudewand angebracht werden kann.**

- ) Der Verlust der Fortpflanzungsstätte von Haussperling und Hausrotschwanz ist langfristig durch das Anbringen einer geeigneten Nisthilfen mit drei Nistmöglichkeiten (z.B. Sperlingskoloniekasten) an dem Neubau auszugleichen.

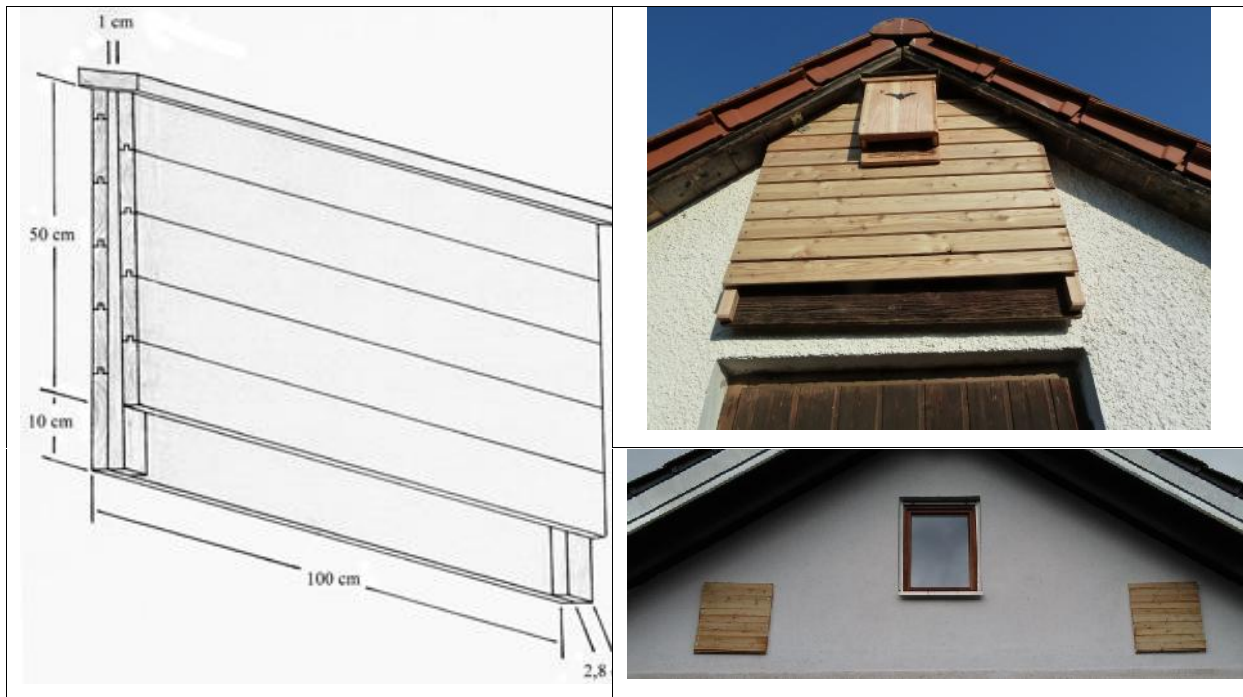
**Abbildung 6: Fledermausbrett nach Deschka (links) und Praxisbeispiel (rechts).**

Ein Fledermausbrett kann mit geringem Aufwand an einem Neubau außen an der Fassade angebracht werden und bietet den spaltenbewohnen Fledermausarten wie der Kleinen Bartfledermaus eine gute Quartiermöglichkeit. Fledermäuse finden auch im dörflichen Umfeld immer weniger Quartiermöglichkeiten im Fassadenbereich von Gebäuden, Dachstühle werden ausgebaut und Öffnungen hinter Holzverschalungen mit Insektengittern verschlossen. Durch den Rückbau alter Gebäude gehen weitere Quartiermöglichkeiten verloren. Es ist zu empfehlen ein Fledermausbrett an dem Neubau dem Veranstaltungstadel mit einzuplanen, auch wenn keine rechtliche Notwendigkeit hierfür vorliegt.
