Artenschutzgutachten im Vorfeld geplanter Sanierungs- und Neubaumaßnahmen an
den Gebäuden Nr. 9 und 11 in der Frühlingsstraße in Friedberg

Stand: 26.02.2021

Artenschutzgutachten- Dach- und Außensanierung von Gebäuden in der Frühlingsstraße in Friedberg

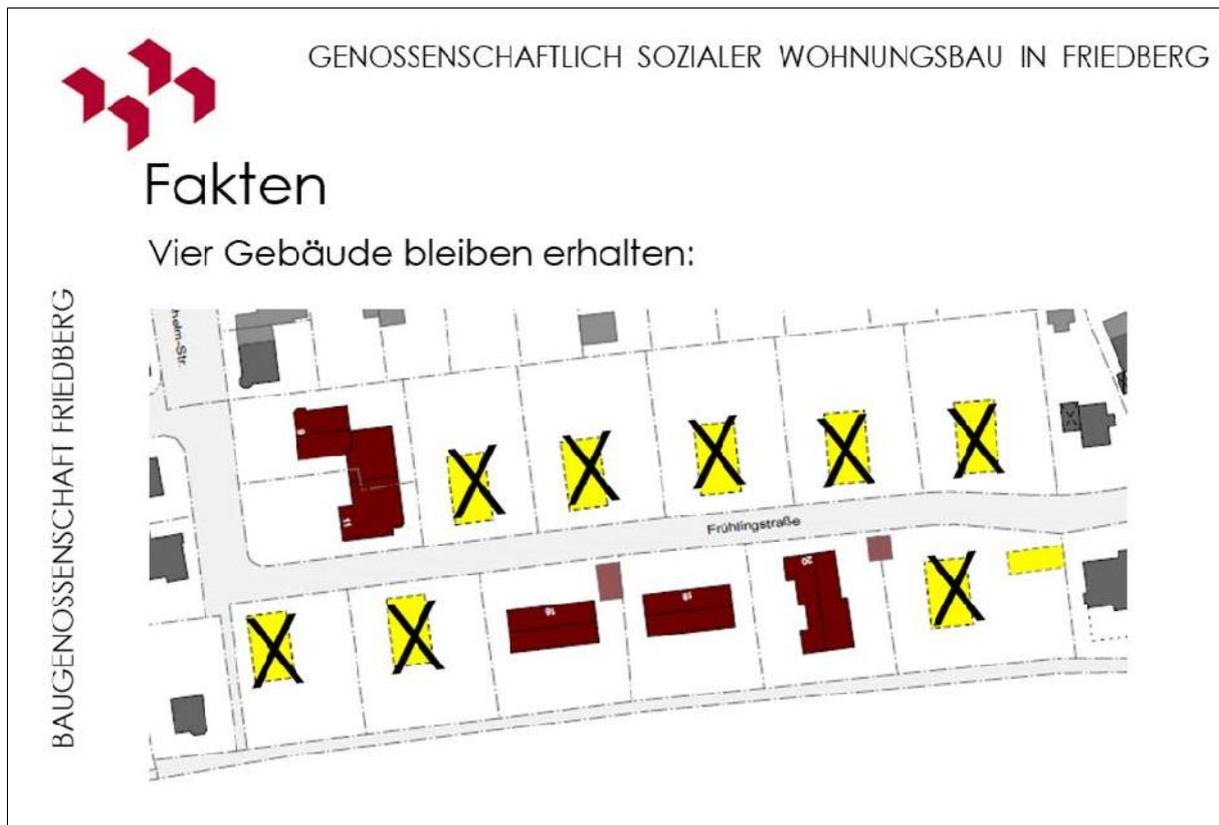
Abbildung 1: Beschreibung des geplanten Bauvorhabens durch die Baugenossenschaft Friedberg eG.

Durch das aufwendige Umsetzungsprogramm ist es uns möglich, dass **alle** Mieter voraussichtlich im Januar 2022 nach Baufertigstellung aus den betroffenen Abrisshäusern auf der Nordseite ausziehen können und ein Abriss der Häuser auf den Grundstücken Frühlingsstraße 13, 15, 17, 19 und 21 im Februar 2022 für die Neubebauung möglich macht. Hierzu anbei der Übersichtsplan über die betroffenen Wohnhäuser.

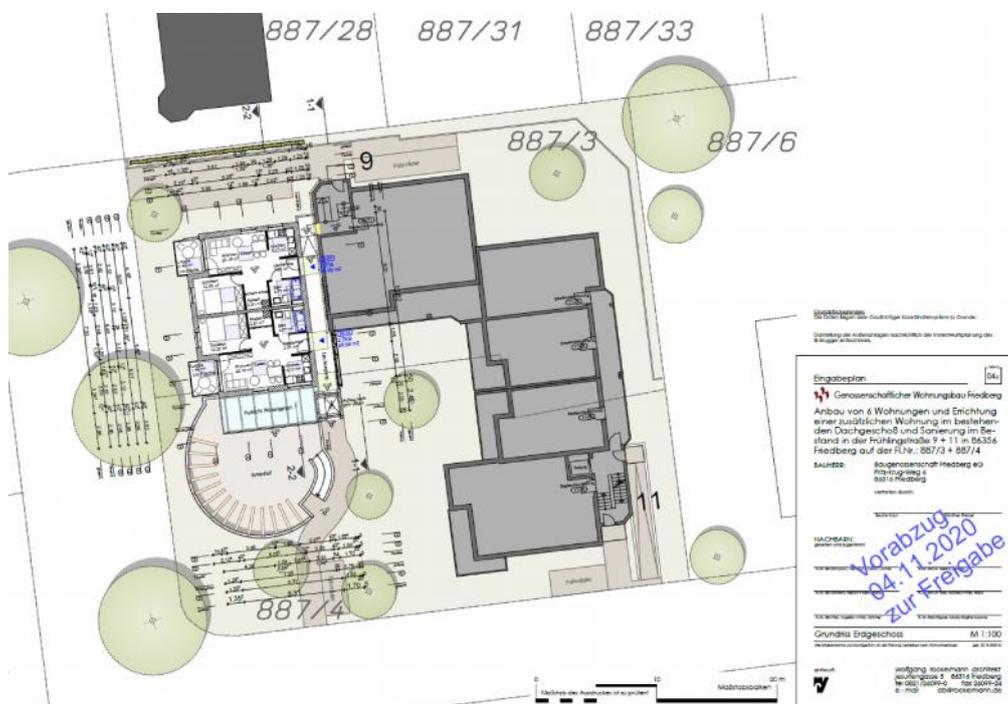
Abbildung 2: Am Bestandsgebäude Frühlingstraße 9 in Friedberg wird im Bereich einer Parkfläche ein Neubau mit 6 Wohneinheiten geplant.

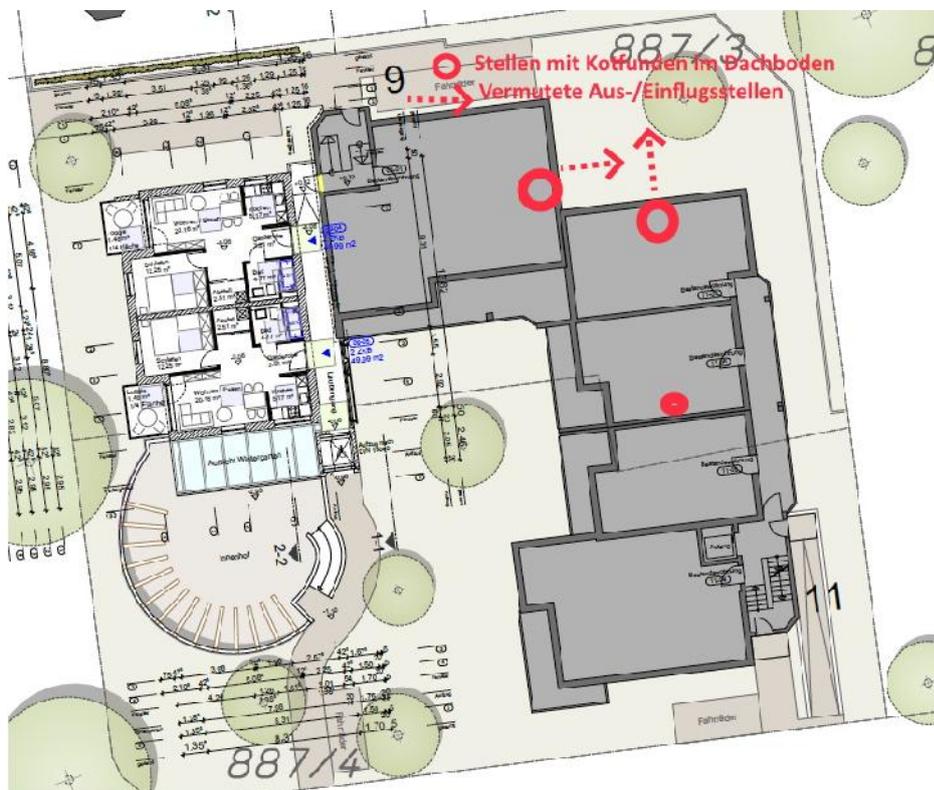
Am 10.02. fand sich im Dachstuhl der Hausnummer 9 Kot einer großen Fledermausart an einer Stelle, vermutlich der Breitflügelfledermaus (*Eptesicus serotinus*). Der Kot lag im Bereich des Ostgiebels. Der restliche Dachboden war gereinigt. Es hatte aber den Anschein, als lägen die Hangplätze eher im Zwischendachbereich. Nur direkt im First besteht auf der Länge des Dachs ein Spalt, über den Fledermäuse und Fledermauskot in den Dachstuhl gelangen können. Die Hangplätze werden am Giebel an der Mauer und versteckt im Zwischendach vermutet. Wie aus anderen Fledermausquartieren bekannt, könnten die Haupthangplätze im Zwischendachbereich zwischen Dachziegeln und Holzverschalung liegen und bei Hitze oder in Kältephasen wandern die Fledermäuse an Hangplätze mit stabileren Temperaturen im Dachstuhl oder an kühle Hitzehangplätze an der Giebelmauer innen. Neben Kot der Breitflügelfledermaus fand sich auch wenig Kot einer kleinen Art, vermutlich der Zwergfledermaus (*Pipistrellus pipistrellus*) in dem Dachstuhl der Nr. 9.

Im nördlichen Dachstuhl war Kot im Bereich der Giebel an der Mauer zu finden. Dieser Dachstuhl wurde in der Vergangenheit gereinigt, so dass nicht beurteilt werden konnte, ob die Fledermäuse während der Aktivitätsphase auch im Dachstuhl hängen oder wie vermutet auch hier die Hangplätze überwiegend im Zwischendachbereich zwischen Holzschalung und Dachziegeln und an der Giebelmauer liegen. Der Kot stammte von einer kleinen Art, vermutlich der Zwergfledermaus, die mit den Dachstühlen der Hausnummern 9 und 13 einen Quartierverbund bildet.

Abbildung 3: An den rot markierten Stellen wurde Fledermauskot in den Dachstühlen gefunden. Die vermuteten Ausflugsöffnungen liegen im Firstbereich (Lichteinfall) auf der Ost- bzw. Nordseite.

Zur langfristigen Sicherung und den Erhalt des Quartiers von Zwerg- und Breitflügelfledermaus sind Hangplatzmöglichkeiten im Zwischendach zwischen den geplanten 10 cm dicken Holzfaserdämmplatten und den Dachziegeln zu ermöglichen. Dieser spaltenartige Hohlraum, sollte im Bereich der vermuteten Haupthangplätze eine Höhe von mind. 3 cm aufweisen und für die Fledermäuse von außen vom Giebel zugänglich sein. Dies kann z.B. durch Fledermausziegel erreicht werden, die für die Breitflügelfledermaus jedoch eine Höhe von mind. 3 cm aufweisen sollten. Diese sind genau an den Stellen in die Dachfläche zu integrieren, an denen die jetzigen von der Breitflügelfledermaus genutzten Öffnungen liegen. Dafür sind die möglichen Öffnungen vor der Dachabdeckung vom Gerüst aus nochmals zu kartieren.

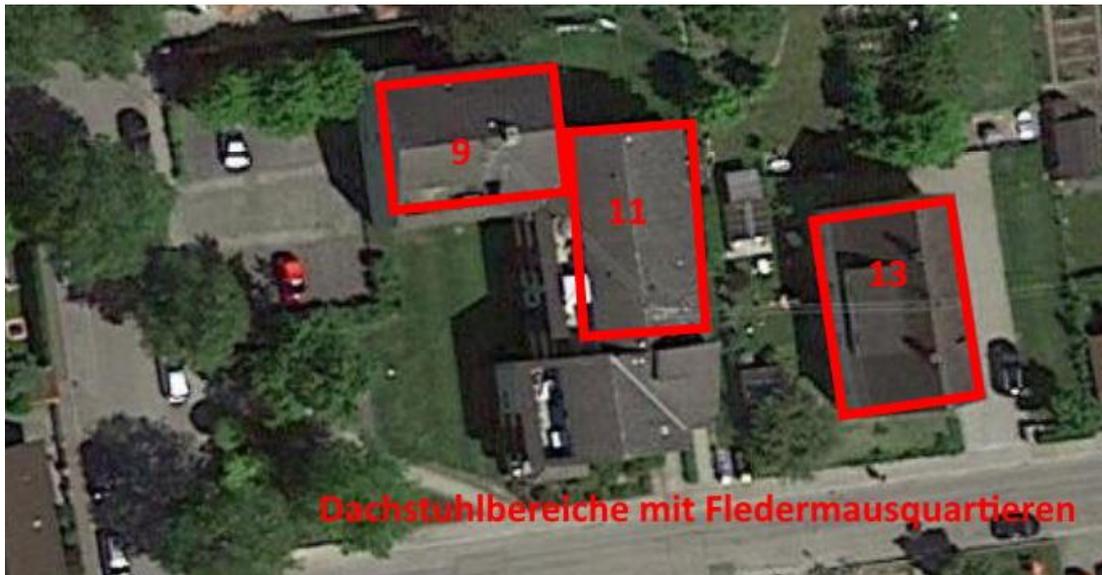
Abbildung 4: Die rot umfassten Dachstühle bzw. Zwischendachbereiche dienen Fledermäusen als Quartier.

Im Zwischendachbereich und evtl. Im Dachstuhl der Hausnummer 9 wurde eine Ruhe- und evtl. auch Fortpflanzungsstätte von zwei Fledermausarten festgestellt. Vermutlich von der Breitflügel- und der Zwergfledermaus. Im Giebelbereich von Hausnummer 11 haben vermutlich ebenfalls Zwergfledermäuse ihr Quartier. Der Giebel liegt in gleicher Ausrichtung wie der Giebel von Haus Nr. 13 in dem ebenfalls Zwergfledermäuse siedeln.

Gesonderte Maßnahmen zur Sicherung der kontinuierlichen ökologischen Funktionalität (CEF-Maßnahmen) sind erforderlich. Sie dienen der ununterbrochenen und dauerhaften Sicherung der ökologischen Funktion der betroffenen Fortpflanzungs- und Ruhstätte von Zwergfledermaus und Breitflügelfledermaus.

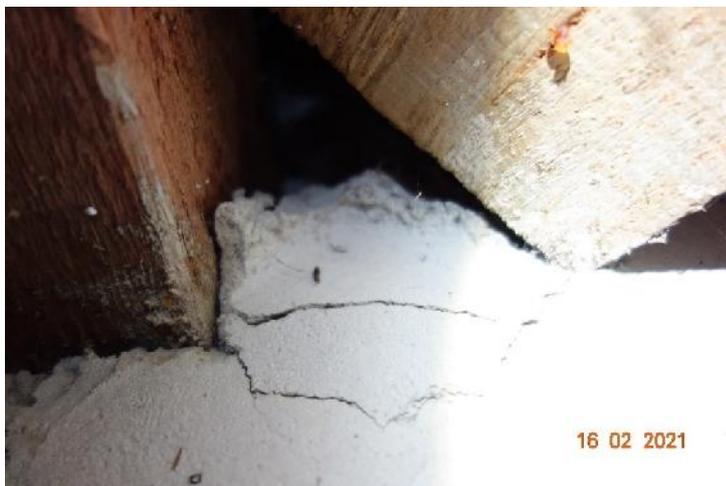
Abbildung 5: Kot innen unter dem Giebel.

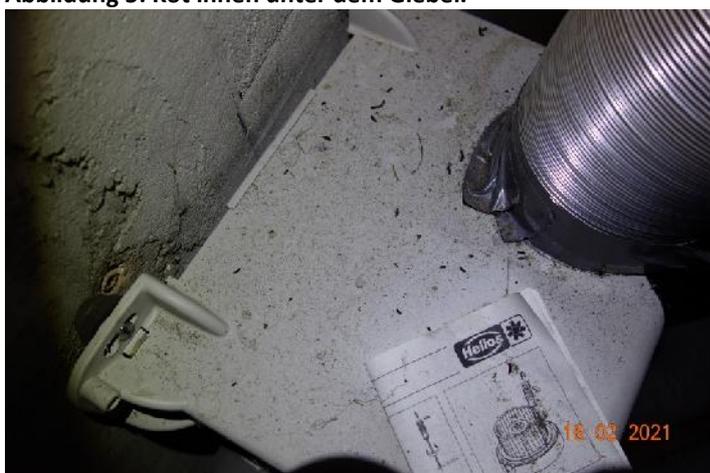
Abbildung 6: Kot einer kleinen Fledermausart im Dachstuhl von Gebäude Nr. 11.

Im Dachstuhl von Gebäude Nr. 11 konnten zwei Hangplatzbereiche der Zwergfledermaus kartiert werden. Beide lagen im nördlichen Dachbodenabteil. Einer innen am Nordgiebel, einer innen an der Südseite des Dachbodens. Hier sind die Ein- und Ausflugsöffnungen ebenfalls im Vorfeld der Arbeiten zu kartieren (entweder durch Beobachtung beim abendlichen Ausflug oder vom Gerüst aus nach Öffnungen in der Dachfläche zu suchen). Es wird aber vermutet die Tiere fliegen im Bereich des Firstziegels an den jeweiligen Giebelseiten ein. Von dort sollten die Fledermäuse auch nach der

Sanierung wieder in den Zwischendachbereich gelangen können. Anstelle der temperierten Hangplätze an der Giebelmauer innen im Dachstuhl werden für die Zwergfledermäuse außen Ganzjahres- Fassadensteine integriert (vgl. CEF 2).

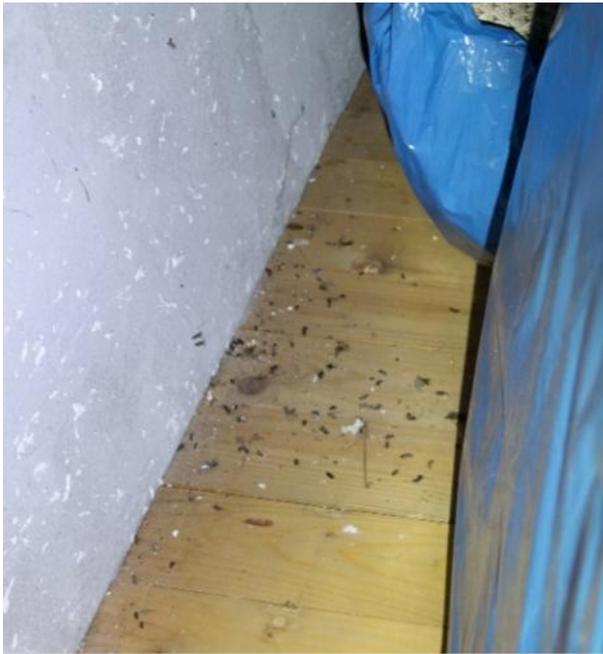
Abbildung 7: Kot einer größeren Fledermausart im Dachstuhl von Haus Nr. 11. Es wird die Breitflügelfledermaus vermutet.

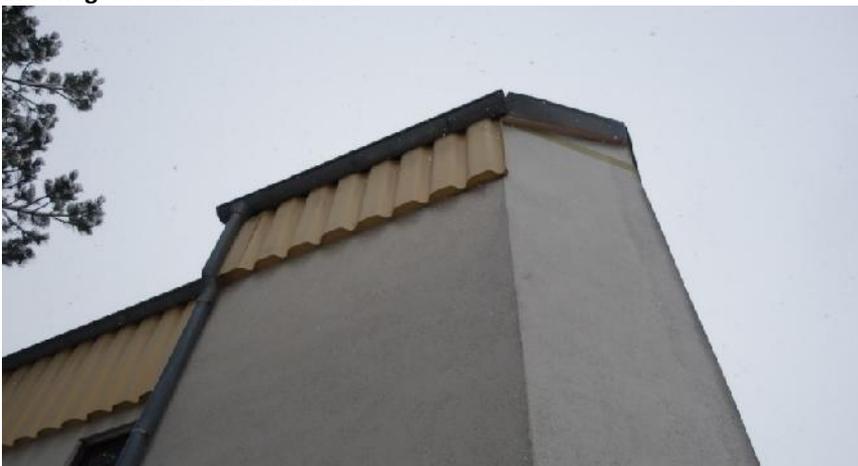
Neben den Dachstühlen und dem Zwischendachbereich bietet auch die Außenfassade der Gebäude Nr. 9 und 11 im Bereich von Balkonverkleidungen ein gewisses Quartierpotential für Fledermäuse, zumindest sollten Hangplätze hier nicht ausgeschlossen werden (Abb. 8).

Abbildung 8: Quartierpotential im Fassadenbereich unter der Verkleidung.

VM 3: Außenfassade Entfernung Verschalung

Die Verschalungen an der Außenfassade wird außerhalb der Hauptwochenstubenphase der Fledermäuse abgenommen. Zwischen 01. Mai und 01. August sollte diese nicht abgenommen werden, außer es konnte im Vorfeld ein Besatz durch Fledermäuse mittels Endoskopkamera oder Ausflugsbeobachtungen ausgeschlossen werden

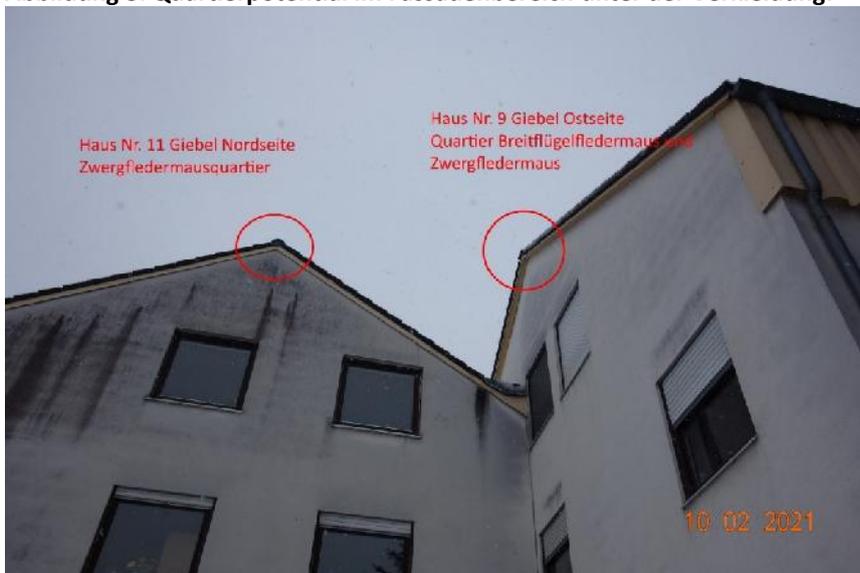
Angaben zu den von den Fledermäusen genutzten Aus- und Einflugöffnungen an den Gebäuden Nr. 9 und 11 sind nicht möglich. Aufgrund der Kotfunde und des Lichteinfalls im First erscheinen kleine Öffnungen unter dem Firstziegel direkt am Giebel oder im Bereich des Ortgangs wahrscheinlich. Hier sollte, wenn das Gerüst steht, nochmals genau untersucht werden, wo sich mögliche Öffnungen für Fledermäuse in der Dachfläche finden.

Abbildung 9: Vermutete Aus-/Einflugöffnungen.
