| <b>Beschlussvorlage</b><br><b>2023/148</b> | Referat | Finanzreferat |

**Wohnungen Hermann-Löns-Straße 19, 21**  
**weiteres Vorgehen zur statischen Situation**

**Wohngebäude Hermann-Löns-Str. 19, 21**

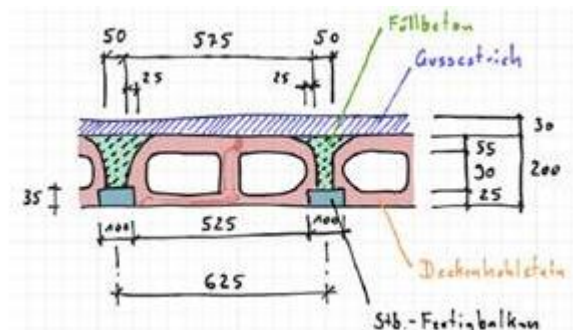
Das 1954 erbaute und 2006 sanierte Wohngebäude weist erhebliche Durchbiegungen sämtlicher Decken auf. Die ausgeführten Stahlsteindecken hängen bei Spannweiten von 4,60m bis zu 40mm durch. Dies bedeutet eine signifikante Überschreitung der zulässigen 15mm. In einzelnen Feldern sind, parallel zur Spannrichtung, Risse vorhanden. Die Rüttelarbeiten an der Vinzenz-Pallotti-Schule wurden als möglichen Grund der Durchbiegung und Risse ausgeschlossen, da das Schadensbild laut Di Valentin ein anderes wäre. (Risse in den Wänden)

Eine Nachbemessung der Bestandsdecke ist nicht möglich, da zur damaligen Zeit über 4.000 Deckensysteme patentiert waren und der verbaute Typ nicht bekannt ist. Es besteht keine unmittelbare Gefahr eines plötzlichen Versagens der Decken, jedoch kann die mittelfristige Standsicherheit nicht garantiert werden. Ein Versagen mit Ankündigung durch Risse ist zu erwarten. Die mittelfristige Entmietung ist am Laufen.

1. Variante 1:  
Als **Sicherungsmaßnahme** können Stahlträger unter allen Decken eingebaut werden. Diese dienen **nur** der Standsicherheit und können die Durchbiegung nicht beheben. Durch den Einbau werden die Raumhöhen erheblich eingeschränkt. (Ca. 20cm) Diese Variante wird vom Statiker nur als Übergangsmaßnahme bis zur Erneuerung der Decken oder dem Abbruch des Gebäudes vorgeschlagen.
