Fassade: Ansicht Süd, Ecke SW (Ergänzung 09/2015)

Befund Blatt-Nr. 01 Mikroskopische Untersuchung

Bereich: Traufgesims Südwest (Typ 3)

Schloß Friedberg
Hier: Fassadengestaltung

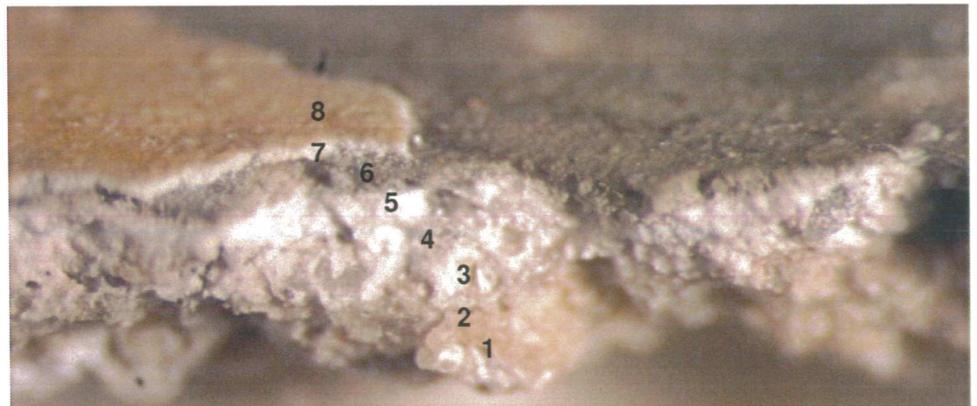
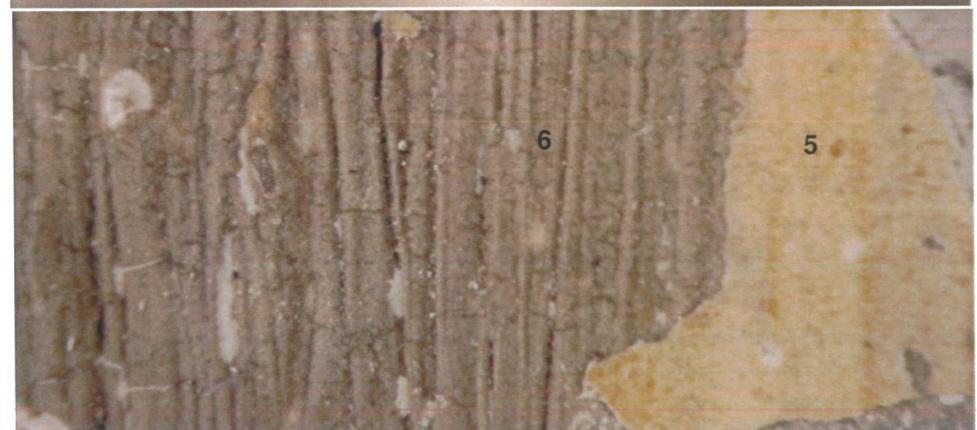
Abbildung des Probenmaterials (Vergrößerung 25- und 60-fach)

Träger/ Putz/ Fassung:	Schicht:	Auswertung/ Interpretation/ Beschreibung:	Farbton-Nr.:
T	0	Trägerschicht (Ziegel)	
(P1)	1	Kalkputz, weiß (Reste), mit erodierter Oberfläche	
(F1)	2	Kalktünche, weiß (Reste), mit sekundärversinterter, leicht transparent wirkender Schicht	
P (?)	}	3 Kalkputz, grau-beige, unregelmäßige Schicht (Reparatur)	
		4 Kalkputz, weiß, gelblich, dünne Ausgleichsschicht (Stuck?)	
F (?)	}	5 Kalktünche, weiß, dicke Schicht, ohne Schmutzhorizont (Vorbereitungsschicht)	
		6 Kalktünche (?), grau, hell, dicke Schicht, mit gealterter Oberfläche	
F	}	7 Kalktünche (?), weiß, dünne Vorbereitungsschicht	
		8 Kalktünche (?), ocker, rötlich, hell (vor der Überputzung mit KZP)

Abb. unten: Draufsicht von Schicht 5 und 6 (Grau mit striemiger, gealterter Oberfläche)

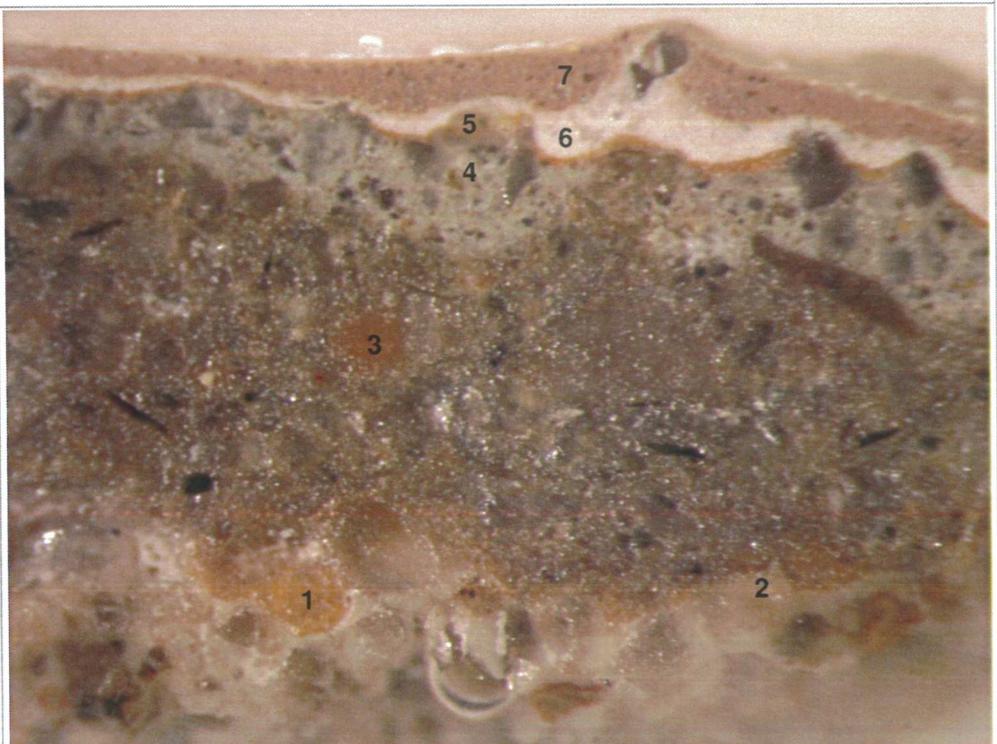
Abbildung des Querschliffes (Vergrößerung 120-fach)

Träger/ Putz/ Fassung:	Schicht:	Auswertung/ Interpretation/ Beschreibung:	Farbton-Nr.:
T	0		
P (1)	1	Kalkputz, weiß, leicht beige	
	2	Kalktünche (Reste), weiß (Alterung)	
P (2)	3	Kalkputz, grau, dunkel, dicke Schicht, leicht beige	
	4	Kalktünche (?), grau, kühl (hell), dicke, striemige Schicht	
	5	Kalktünche (?), ocker, rötlich, dünne, reduzierte Schicht	
	6	Tünche (Silikat?), weiß (Vorbereitungsschicht)	
	7	Silikat, braunocker, rötlich (Sichtfassung)

Anmerkung: Vgl. synchronisierte Befundauswertung-Fassade, Seite 17, mit Übersicht und Zuordnung der Fassungsbestände zu den jeweiligen Bauphasen

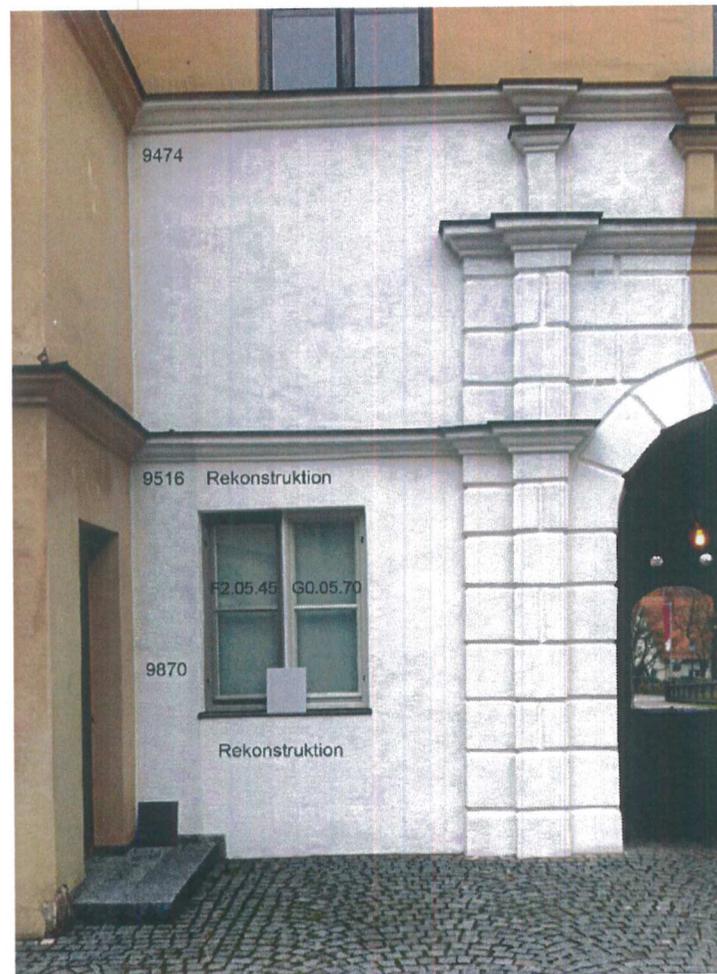
Aussenanstrich:

Farbefestlegung nach Befundung durch den Restaurator
und nach Abstimmung mit den BLfD

Vorschlag: Farbton 9870

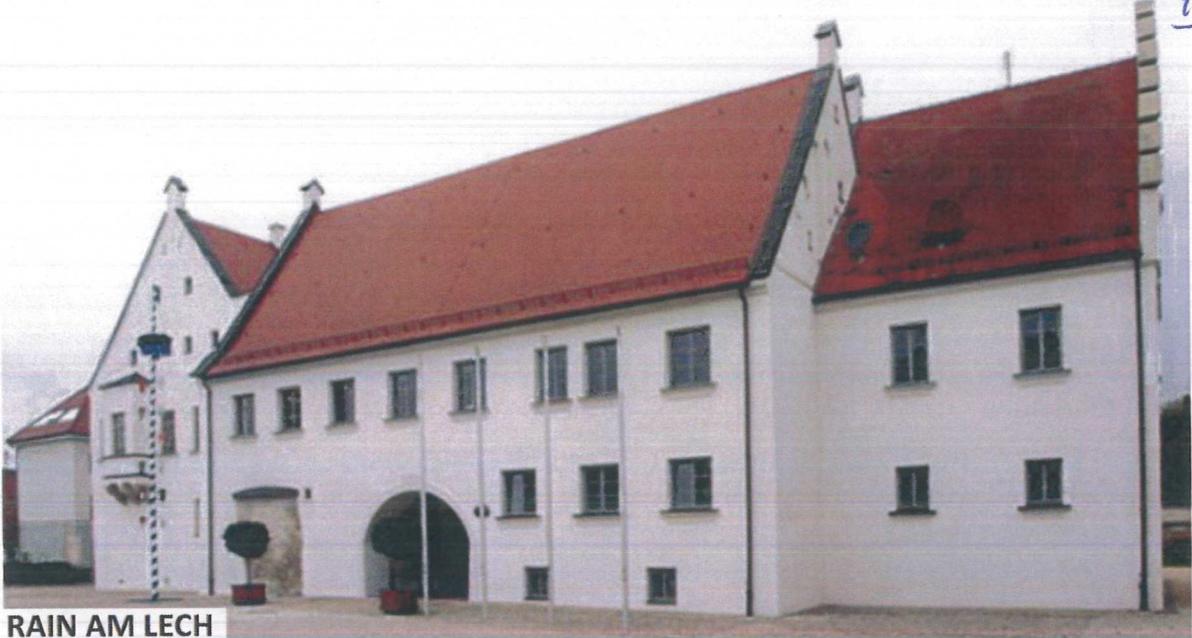
RAIN AM LECH

Als Reverenz, bezüglich der Weisfassung, könnten z.B. die Wittelsbacher Schlösser in Rain am Lech und Höchstädt herangezogen werden, welche ebenso mit monochromen "Weißfassaden" ausgestattet sind.
