## WSF – Zustand Brückengeländer

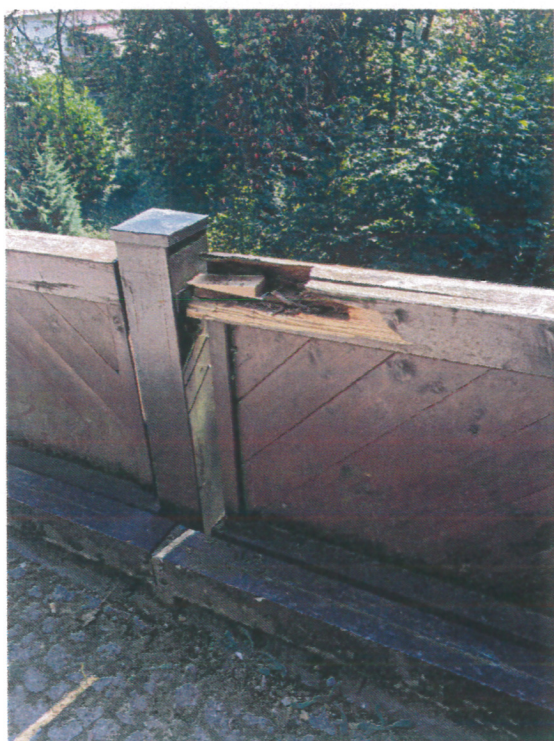
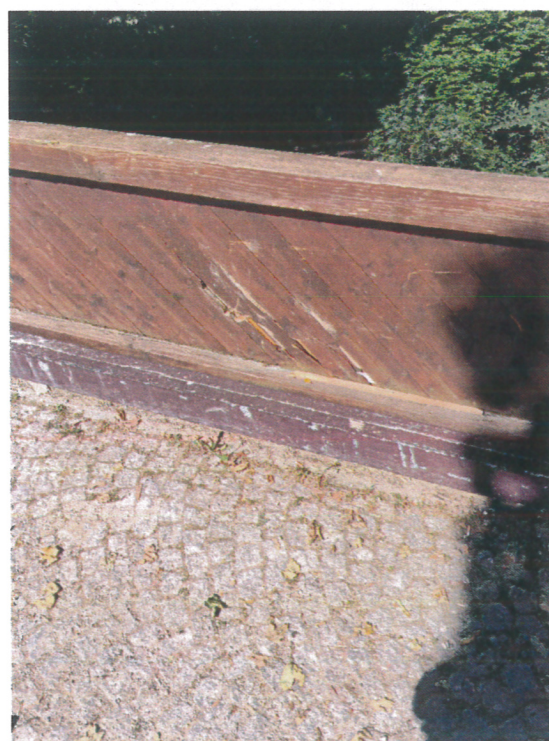
**BEFESTIGUNG  
BRÜSTUNGSELEMENTE**  
AM PFOSTEN M 1:5

FICHTEHOLZ, GÜTEKLASSE II NACH DIN 4074  
KEUFEI GESCHNITTEN, GEHOBELT UND  
SCHARFKANTIG

WBE # 12 NOV 40  
EN.  
28mm GEHOEBTE N+F BREITER  
IN DIAGONALER ANORDNUNG MIT  
RESORZIN/HARZ-LEIM IN LÄNGSRIHTEN  
DES OBER- UND UNTERGESSES

ÄRZTLICHE EINBINDUNGEN MIT  
RESORZINHAFT-LEIM VERLEIMT

WASSERDICHE LANGLOCHBOHRUNGEN 60/25mm  
IM HOLZ FÜR EVENT. AUSRICHTARBEITEN  
(BRÄUKE Ø 12 IN 4 HÖ.  
SPEZ. RICHTUNG BENUTZEN!)

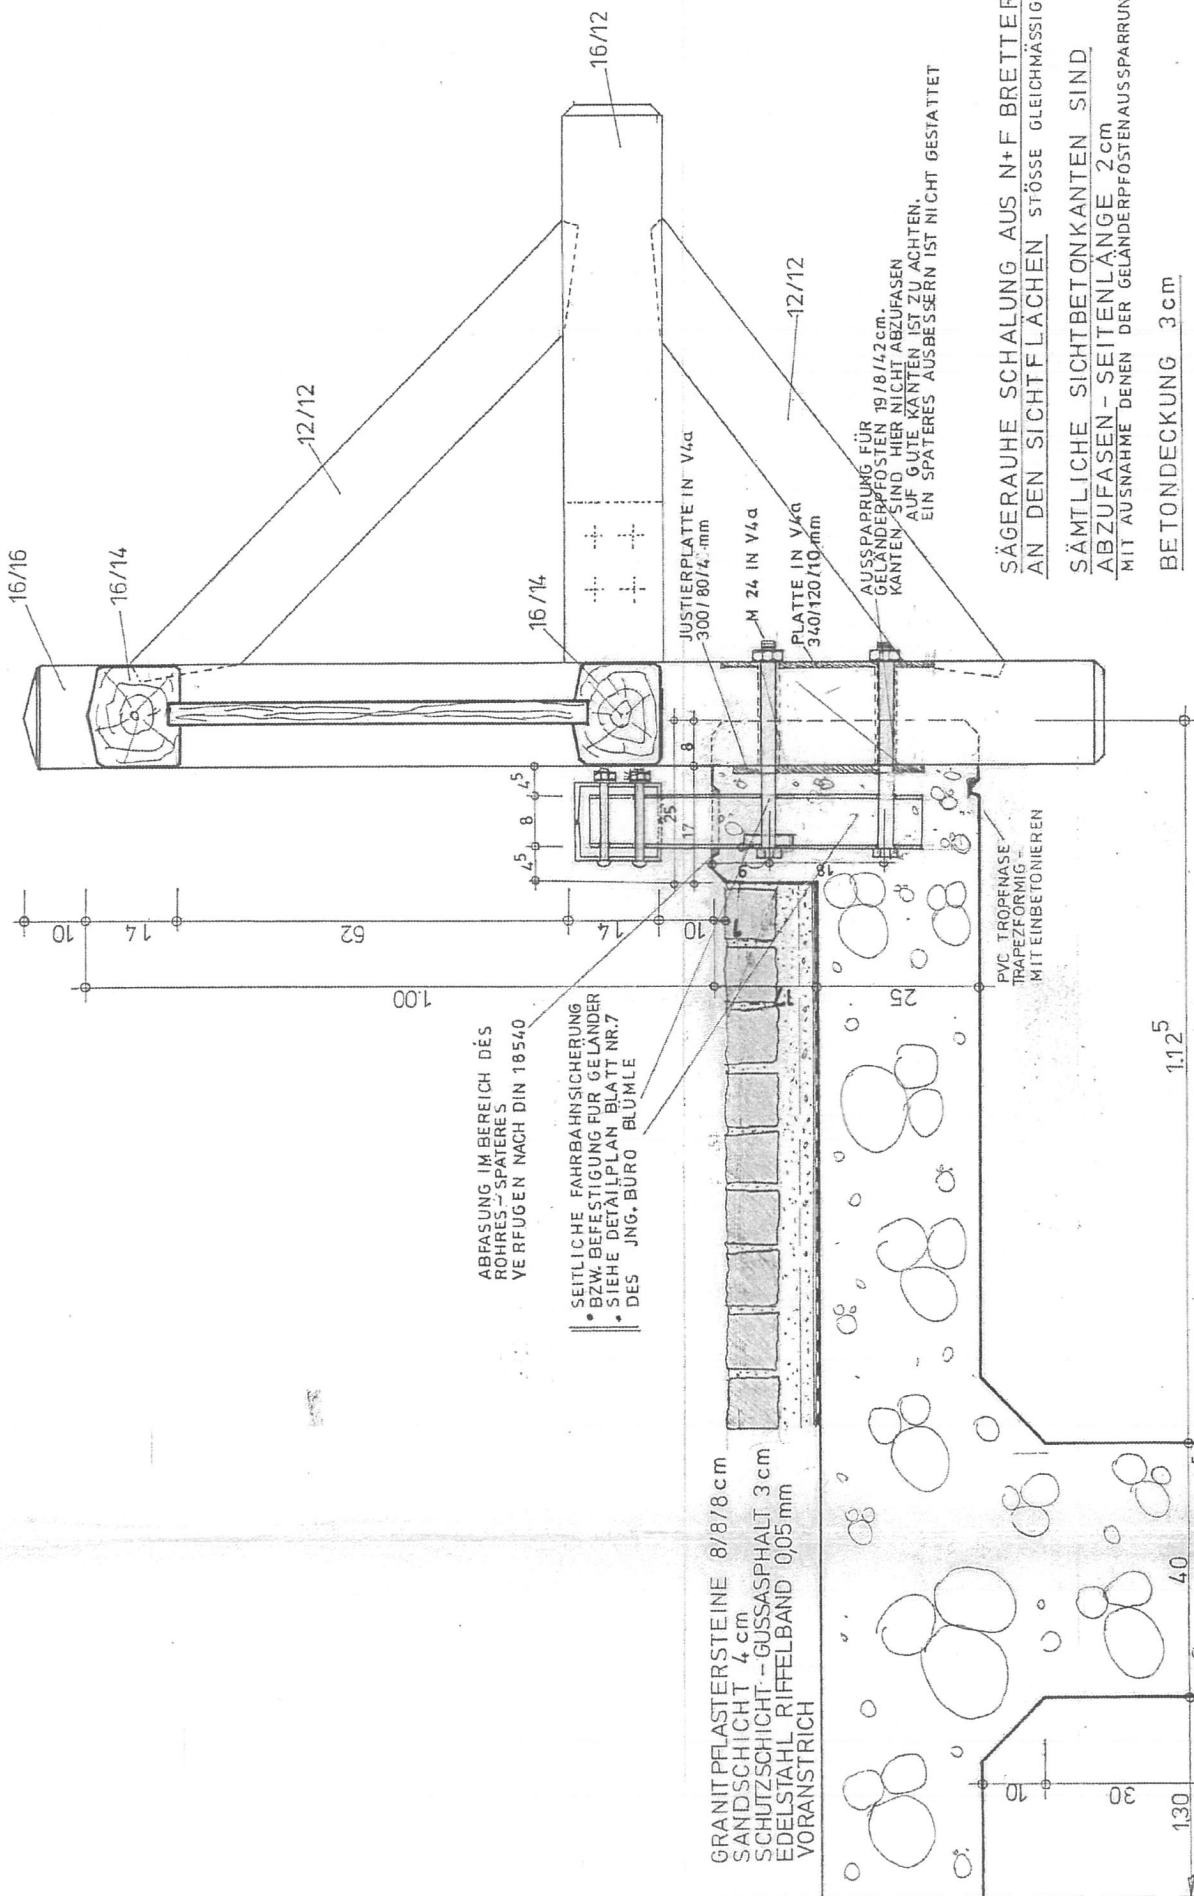
DETAIL PFOSTEN M 1:5

SÄGERAUHE SCHALUNG AUS N+F BRETTERN  
AN DEN SICHTFLÄCHEN STÖSSE GLEICHMÄSSIG VERSETZT

SÄMTLICHE SICHTBETONKANTEN SIND  
ABZUFÄSEN - SEITENLÄNGE 2 cm  
MIT AUSNAHME DENEN DER GELÄNDERPFÖSTENAUSSPARRUNG

BETONDECKUNG 3 cm
